通学路対策箇所図(津福小学校)

【対策検討メンバー】
 ・教育委員会、小学校
 ・道路管理者
 ・久留米警察署

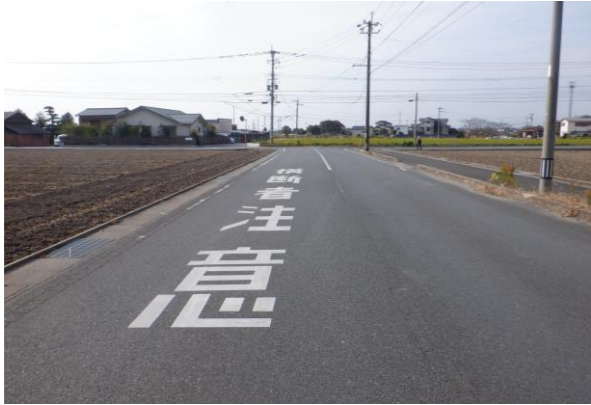
①黒棒本店方面への抜け道となっているため交通量が多く、児童が道路を横断する時に危険。

＜対策メニュー＞
 ・路面標示【市】[令和2年度対策済]

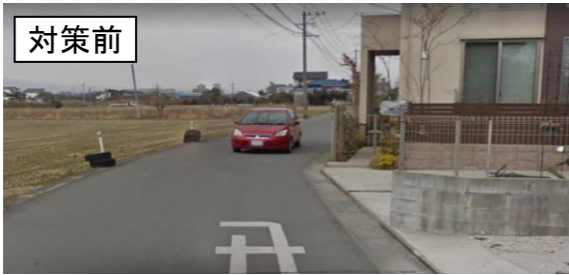
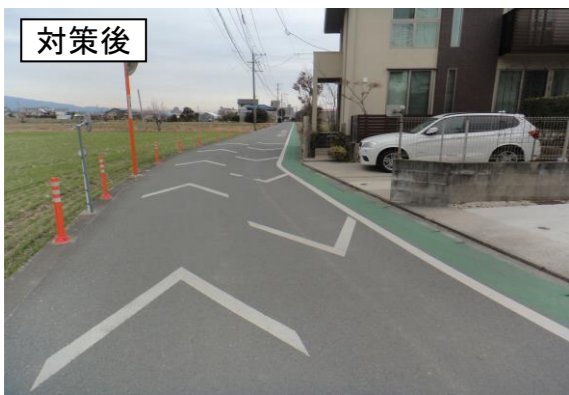
②道幅が狭く、カーブになっており、見通しが悪い。

＜対策メニュー＞
 ・カラー舗装【市】[令和3年度対策済]

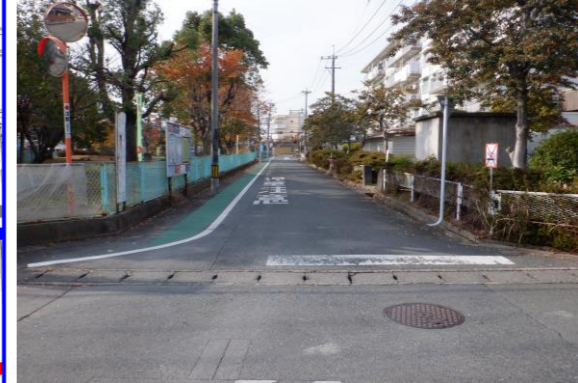
③抜け道として使用され、通学時間帯で交通量が多いため危険。

＜対策メニュー＞
 ・カラー舗装【市】[令和2年度対策済]
