# 通学路対策箇所図(弓削小学校)

R1

【対策検討メンバー】  
・教育委員会、小学校  
・道路管理者  
・久留米警察署

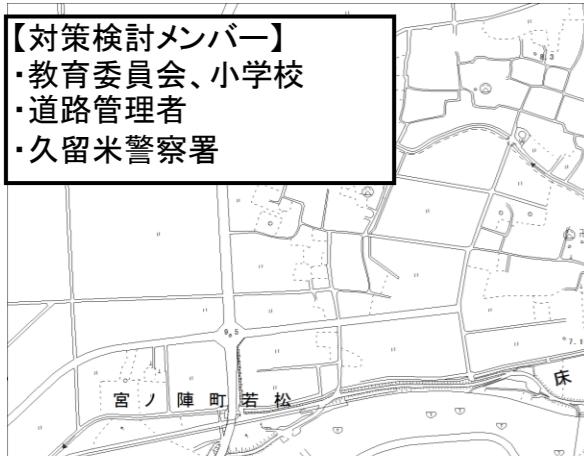
⑤車が離合できないくらい道幅が狭く、歩道も狭い。スピードを出す車も多い。

＜対策メニュー＞  
・道路拡幅【市】

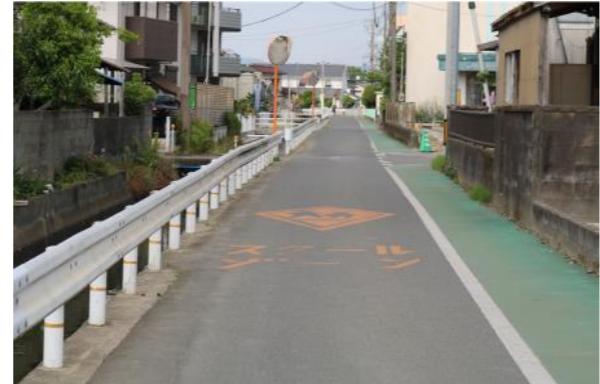
⑥路側帯が片側にしかない。道幅が狭く、車が停車していたり、工事車両の出入りが多く危険。

＜対策メニュー＞  
・道路拡幅【市】

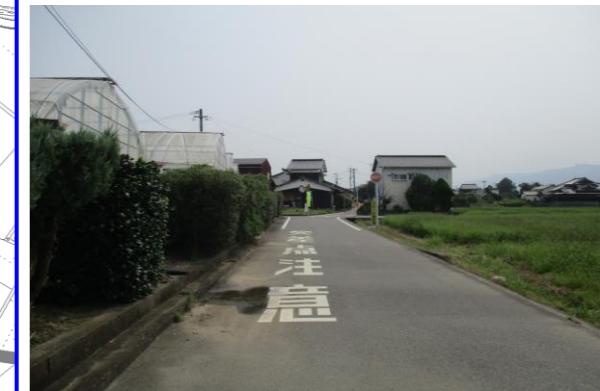
②一角が登校班の集合場所となっているが、交通量が多く危険。

＜対策メニュー＞  
・外側線設置、路面標示【市】  
[令和元年度対策済]

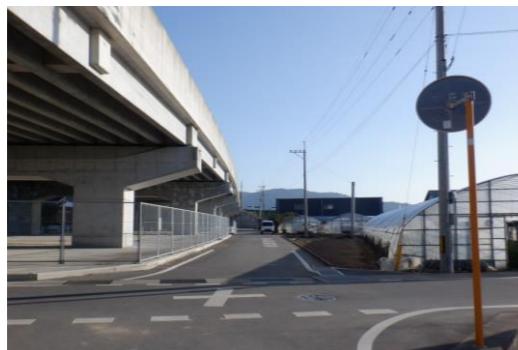
③見通しが悪く、一時停止の標識がないため、南から来る車が止まらずに進入するため事故が多い。

＜対策メニュー＞  
・路面標示【県・市】[令和2年度対策済]

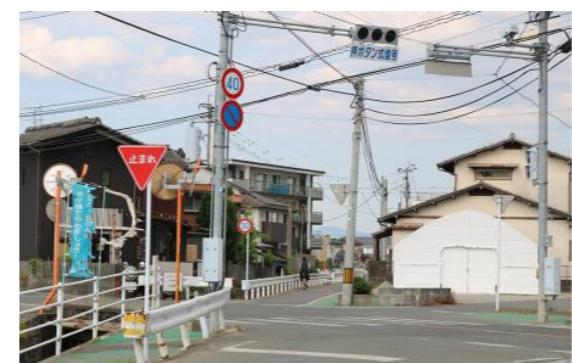
④五差路になっており、交通量も多い。信号はあるが、横断歩道が青になっていても気付かずに入れる車がある。

＜対策メニュー＞  
・検討中

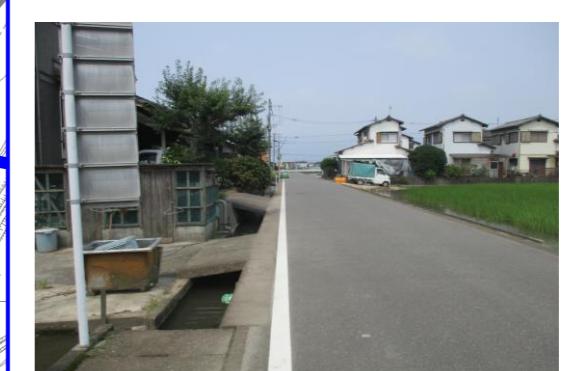
①用水路に蓋やガードレールがなく危険。過去には落っこち怪我をした児童あり。

＜対策メニュー＞  
・外側線設置【市】[令和元年度対策済]
