# 通学路対策箇所図(大善寺小学校)

【対策検討メンバー】  
・教育委員会、小学校  
・道路管理者  
・久留米警察署

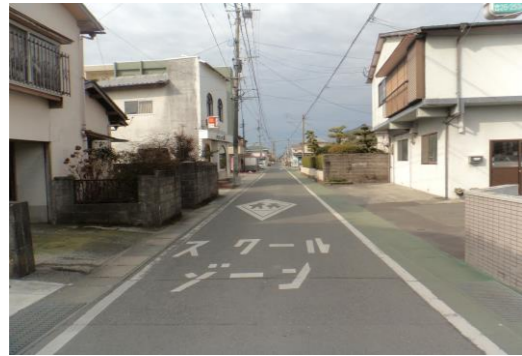
②道幅が狭く、信号待ちの際、グリーンベルトに車が進出して停車するので、児童が通れなくなる。交通量も多い。

＜対策メニュー＞  
・路面標示【市】[令和3年度対策済]

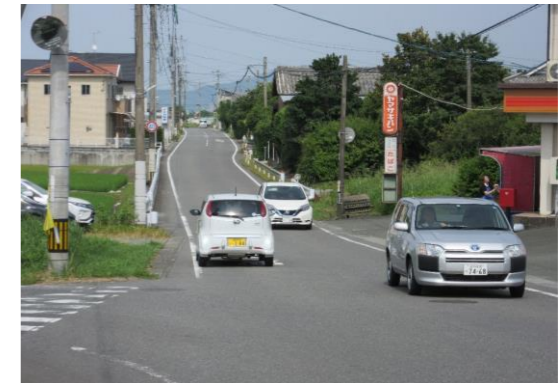
①道幅が狭く、白線ギリギリを通る車が多い。荒木駅への抜け道として利用され、登校時(7:00~8:30)に交通量がとても多く、車がスピードを出す。

＜対策メニュー＞  
・カラー舗装、路面標示【県】

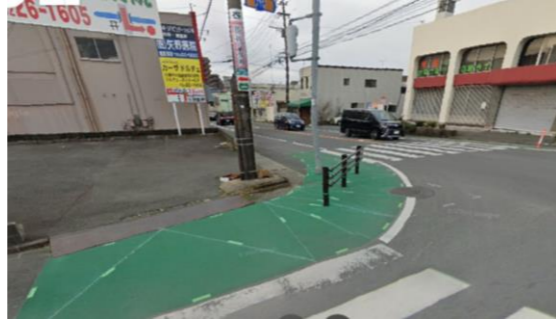
③交通量がとても多い。歩道が狭く、自転車も通行するので、車との距離が取れず危険。

＜対策メニュー＞  
・カラー舗装【県】[令和2年度対策済]
