# 通学路対策箇所図(東国分小学校)

【対策検討メンバー】  
・教育委員会、小学校  
・道路管理者  
・久留米警察署

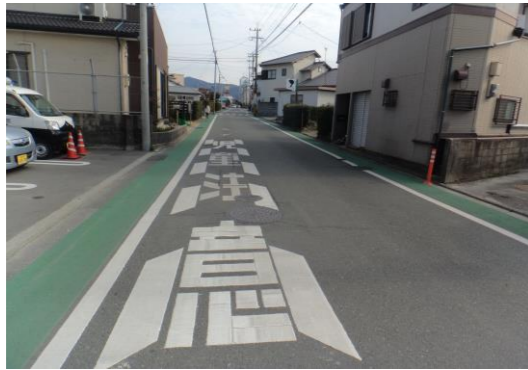
①道幅が狭く歩道がないバス路線で、電柱の張り出し箇所が多く、交差した路地からの見通しも悪い。朝夕の交通量も多く、本校児童が交通事故に遭っている。

＜対策メニュー＞  
・カラー舗装、区画線等更新【市】  
[令和4年度対策済]

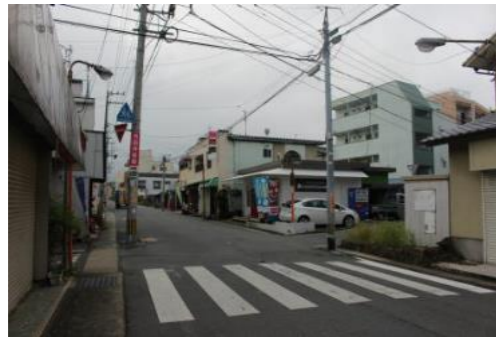
②通りは幹線道路からの抜け道になっており、交通量が多い。交差点は狭くて目立たないため、運転者が歩行者を意識せず、通り過ぎがち。事故多発地点である。

＜対策メニュー＞  
・検討中

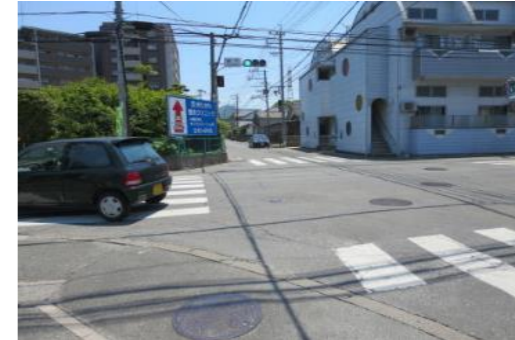
③道が狭く、歩く場所がほとんどない。横断歩道の塗装が消えている。

＜対策メニュー＞  
・カラー舗装【県】  
・横断歩道更新【警察】

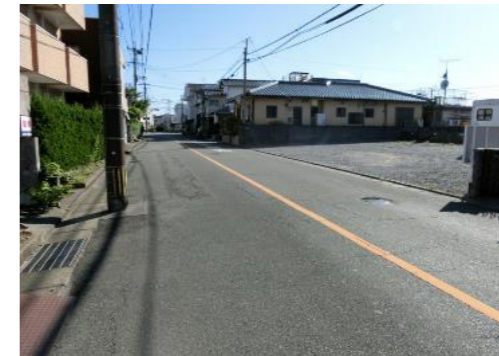
④路側帯が狭く、グリーンベルトも無い。スピードを上げる車も多く、歩行者が危険である。

＜対策メニュー＞  
・検討中

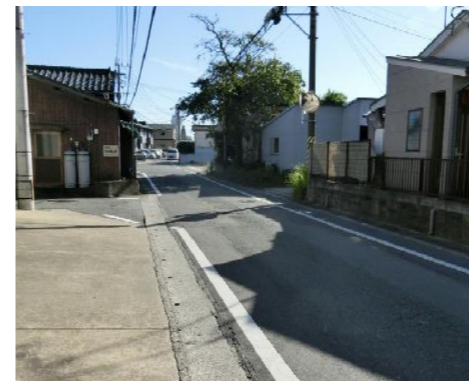
⑤路側帯が狭く、グリーンベルトも無い。成田山方面への抜け道として朝夕の交通量が多い。スピードを上げる車も多く、歩行者が危険である。

＜対策メニュー＞  
・カラー舗装【市】
