通学路対策箇所図(東国分小学校)

【対策検討メンバー】
 ・教育委員会、小学校
 ・道路管理者
 ・久留米警察署

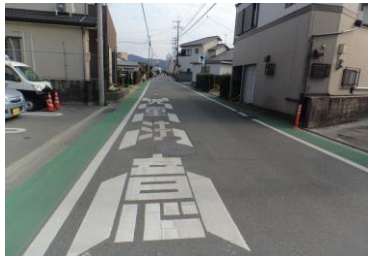
①道幅が狭く歩道がないバス路線で、電柱の張り出し箇所が多く、交差した路地からの見通しも悪い。朝夕の交通量も多く、本校児童が交通事故に遭っている。

<対策メニュー>
 ・カラー舗装、区画線等更新【市】
 [令和4年度対策済]

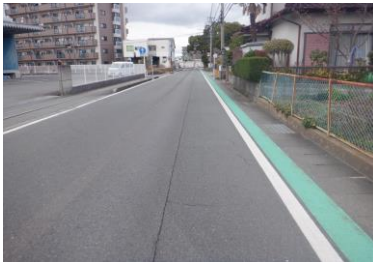
④路側帯が狭く、グリーンベルトも無い。スピードを上げる車も多く、歩行者が危険である。

<対策メニュー>
 ・カラー舗装、中央線抹消、路側帯拡幅【市】
 [令和5年度対策済]

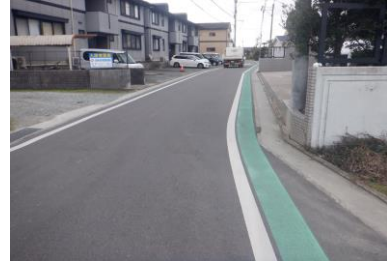
⑤路側帯が狭く、グリーンベルトも無い。成田山方面への抜け道として朝夕の交通量が多い。スピードを上げる車も多く、歩行者が危険である。

<対策メニュー>
 ・カラー舗装【市】[令和5年度対策済]
