# 通学路対策箇所図(大城小学校)

【対策検討メンバー】  
・教育委員会、小学校  
・道路管理者  
・久留米警察署

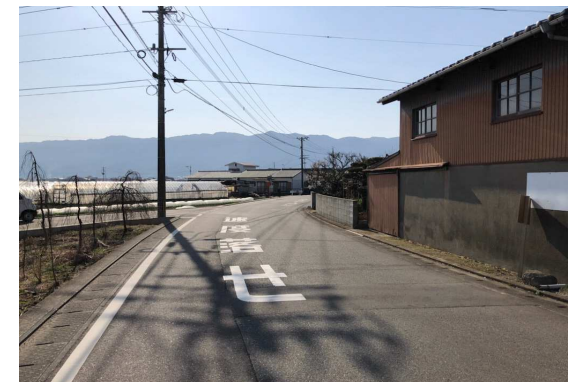
①善導寺方面から筑後川方面に向かう抜け道になっており、自動車がスピードを出しやすい。道路の形状的に見通しが悪く、横断児童が見えにくい。

<対策メニュー>  
・路面標示更新【市】  
[令和2年度対応済]
