通学路対策箇所図(柴刈小学校)

【対策検討メンバー】
 ・教育委員会、小学校
 ・道路管理者
 ・うきは警察署

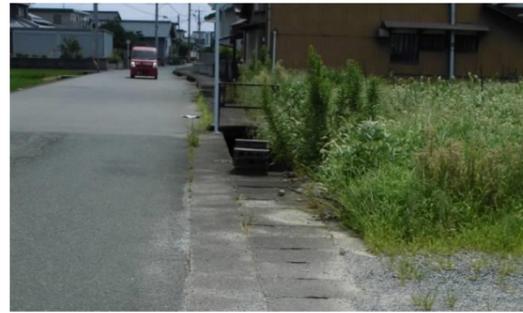
②朝夕の交通量の多い場所である。歩道がなく
 なっていて水路横の路側帯が細く危険である。
 (久留米浮羽線81沿い 八幡919-1から西側)

<対策メニュー>
 ・カラー舗装【県】

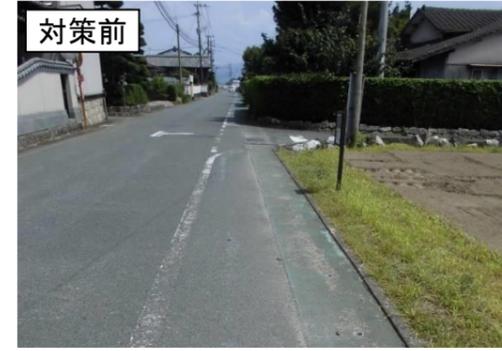
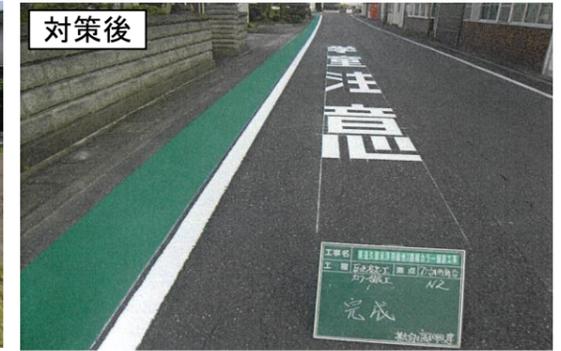
①朝夕の交通量の多い場所である。通学路のグリーンベルトが見えない状態である。
 【久留米浮羽線81沿い 八幡379番地から柳瀬橋(古川)】

<対策メニュー>
 ・グリーンベルト設置【県】[令和4年度対策済]

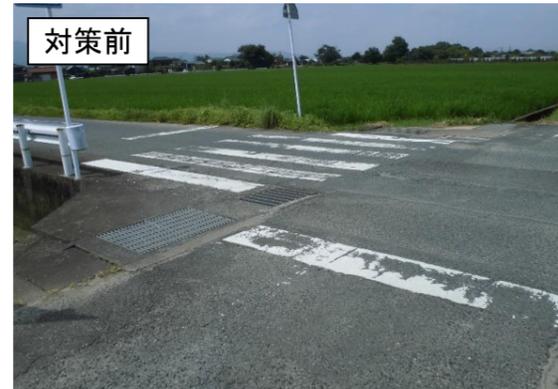
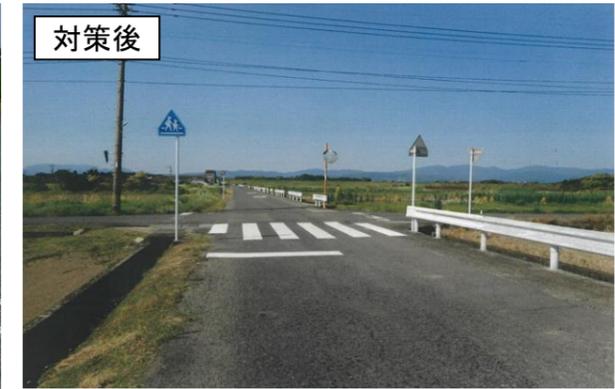
③一旦停止と横断歩道が薄くなっている。路側帯も見えない場所がある。(八幡1296-4の南側付近)

<対策メニュー>
 ・区画線更新【市】
 ・横断歩道更新【警察】[令和3年度対策済]

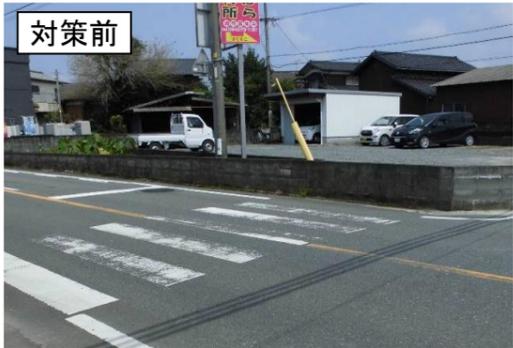
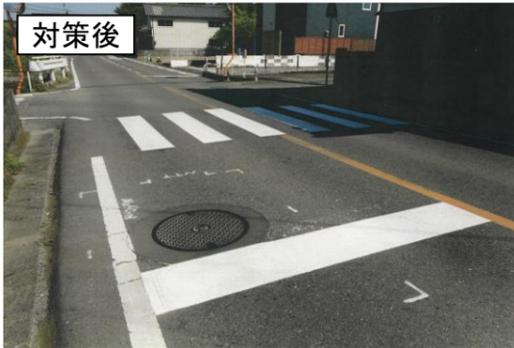
④交通量が多い。横断歩道が薄くなっている。(菅原2307-3付近)

<対策メニュー>
 ・横断歩道更新【警察】[令和3年度対策済]
