# 通学路対策箇所図(柴刈小学校)

【対策検討メンバー】  
 ・教育委員会、小学校  
 ・道路管理者  
 ・うきは警察署

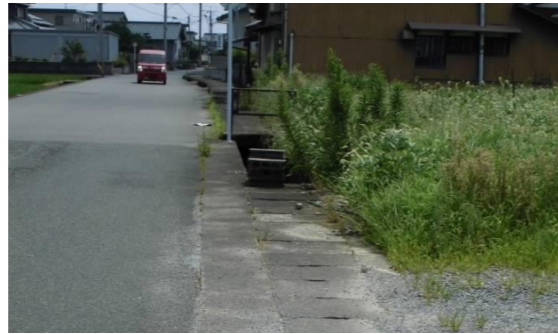
②朝夕の交通量の多い場所である。歩道がなく、なっていて水路横の路側帯が細く危険である。  
 (久留米浮羽線81沿い 八幡919-1から西側)

<対策メニュー>  
 ・ポストコーン設置、外側線更新【県】

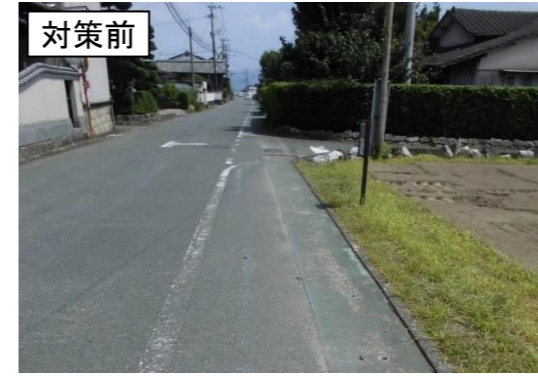
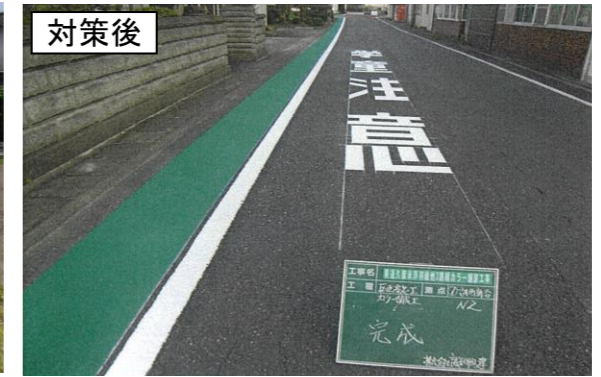
①朝夕の交通量の多い場所である。通学路のグリーンベルトが見えない状態である。  
 【久留米浮羽線81沿い 八幡379番地から柳瀬橋(古川)】

<対策メニュー>  
 ・カラー舗装【県】[令和4年度対策済]

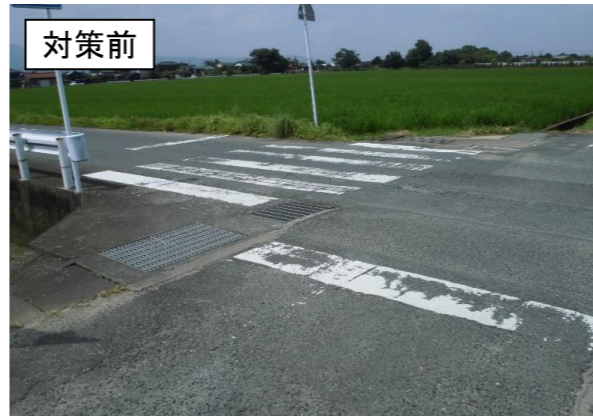
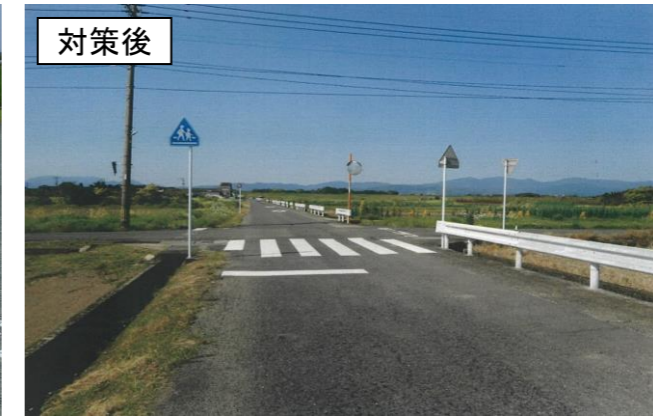
③一旦停止と横断歩道が薄くなっている。路側帯も見えない場所がある。(八幡1296-4の南側付近)

<対策メニュー>  
 ・区画線更新【市】[令和3年度対策済]  
 ・横断歩道更新【警察】[令和3年度対策済]

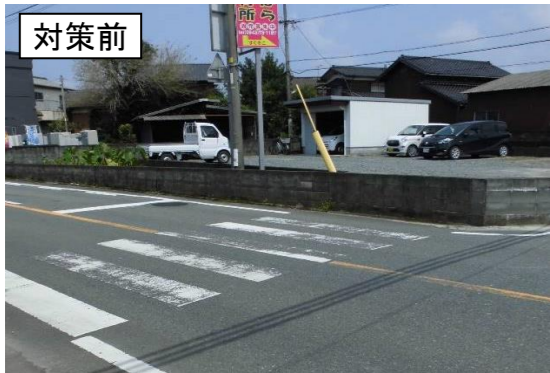
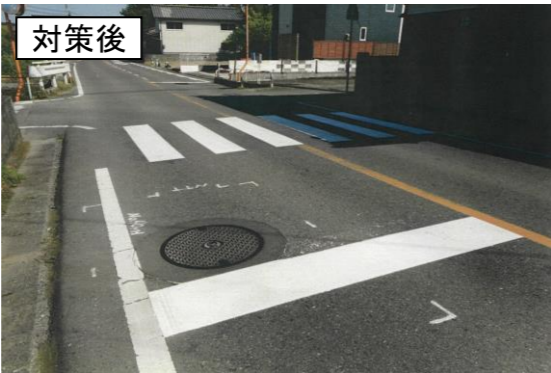
④交通量が多い。横断歩道が薄くなっている。(菅原2307-3付近)

<対策メニュー>  
 ・横断歩道更新【警察】[令和3年度対策済]
