通学路対策箇所図(弓削小学校)

【対策検討メンバー】
 ・教育委員会、小学校
 ・道路管理者
 ・久留米警察署

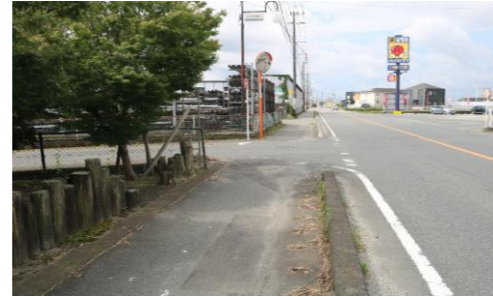
④交通量の多い県道53号と交わる道路。見通しが悪い。停止線が消えかかっている。横断歩道がなく、登下校の子どもが渡れない。

＜対策メニュー＞
 ・検討中

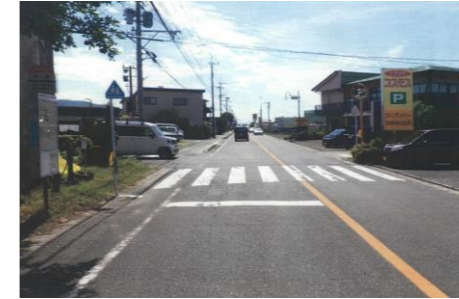
⑤横断歩道、停止線が薄くなっていて、横断時に危険。

＜対策メニュー＞
 ・横断歩道更新、一時停止更新【警察】
 [令和3年度対策済]

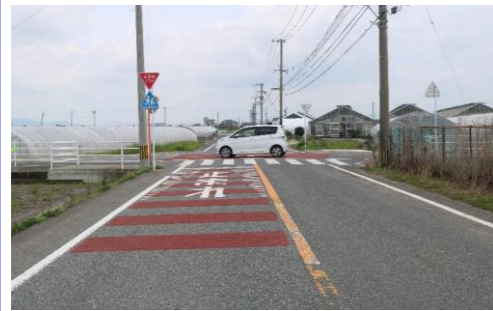
①神代橋、県道53号線が新しくなり交通量増加。スピードを出す車が非常に多い。また、標識はあるものの、一時停止しない車が多い。ハウスで見通しが悪く、事故が頻繁に発生している。

＜対策メニュー＞
 ・検討中

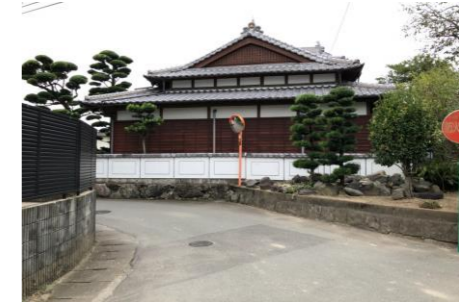
⑧カーブで死角となっている。ミラーが曇っているため、車や歩行者が見難い。

＜対策メニュー＞
 ・カーブミラー更新【市】
 [令和2年度対応済]

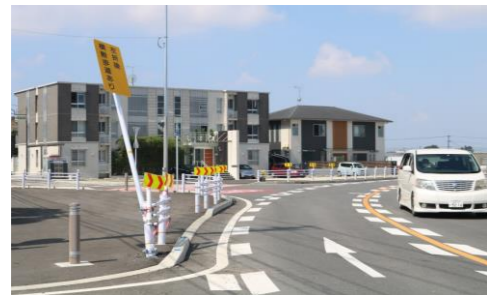
③道路が新しくなり、カーブで見通しが悪い。スピードを出す車が多い。ガードレールが貧弱。

＜対策メニュー＞
 ・安全指導【学校】[令和2年度対策済]

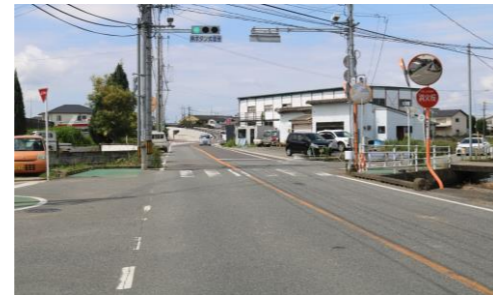
②下り坂で車がスピードを出す。太陽光とカーブでの死角で信号が見難く信号無視をする車もある。数人の子どもが事故に遭いそうになった。

＜対策メニュー＞
 ・検討中

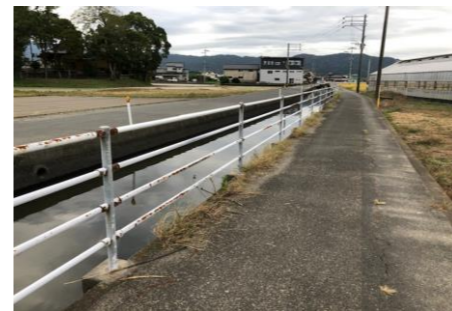
⑥ガードレールが壊れている。簡易的に補修しているが、危険。

＜対策メニュー＞
 ・ガードパイプ補修【市】
 [令和2年度対応済]

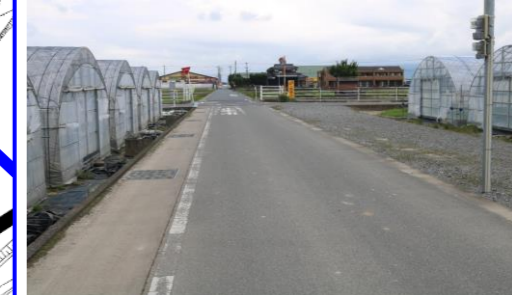
⑦道路が狭い。見通しが悪い。自転車事故が起こっている。

＜対策メニュー＞
 ・検討中
