通学路対策箇所図(弓削小学校)

【対策検討メンバー】
 ・教育委員会、小学校
 ・道路管理者
 ・久留米警察署

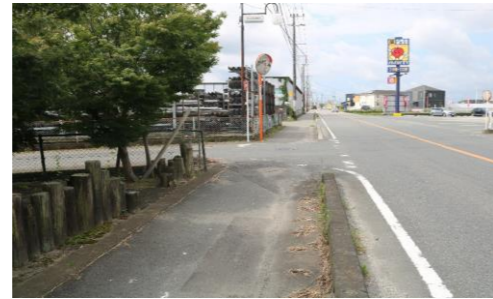
④交通量の多い県道53号と交わる道路。見通しが悪い。停止線が消えかかっている。横断歩道がなく、登下校の子どもが渡れない。

＜対策メニュー＞
 ・検討中

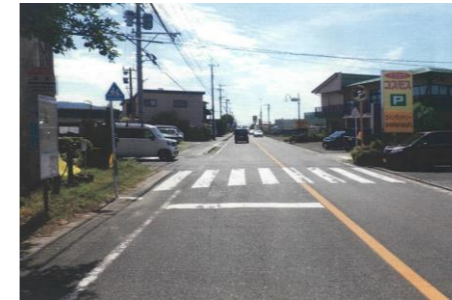
⑤横断歩道、停止線が薄くなっていて、横断時に危険。

＜対策メニュー＞
 ・横断歩道更新、停止線更新【警察】
 [令和3年度対策済]

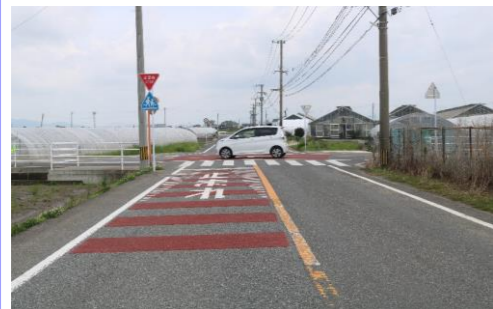
①神代橋、県道53号線が新しくなり交通量増加。スピードを出す車が非常に多い。また、標識はあるものの、一時停止しない車が多い。ハウスで見通しが悪く、事故が頻繁に発生している。

＜対策メニュー＞
 ・検討中

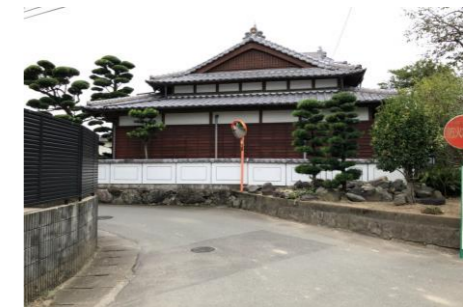
⑧カーブで死角となっている。ミラーが曇っているため、車や歩行者が見難い。

＜対策メニュー＞
 ・カーブミラー更新【市】
 [令和2年度対応済]

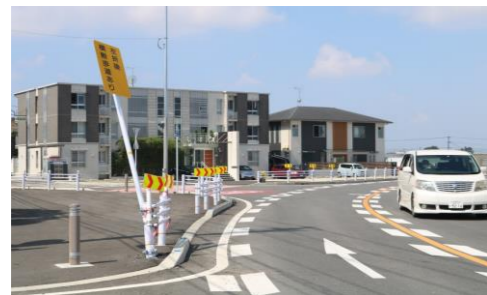
③道路が新しくなり、カーブで見通しが悪い。スピードを出す車が多い。ガードレールが貧弱。

＜対策メニュー＞
 ・安全指導【学校】[令和2年度対策済]

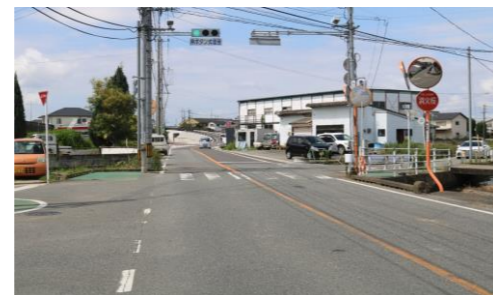
②下り坂で車がスピードを出す。太陽光とカーブでの死角で信号が見難く信号無視をする車もある。数人の子どもが事故に遭いそうになった。

＜対策メニュー＞
 ・検討中

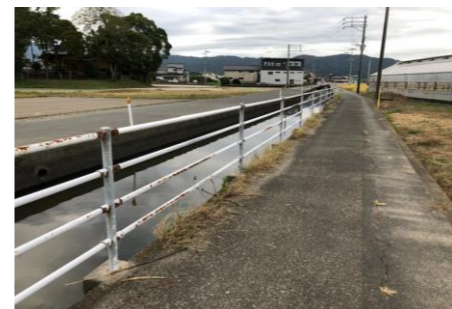
⑥ガードレールが壊れている。簡易的に補修しているが、危険。

＜対策メニュー＞
 ・ガードパイプ補修【市】
 [令和2年度対応済]

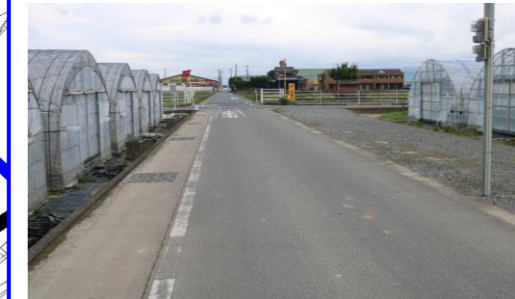
⑦道路が狭い。見通しが悪い。自転車事故が起こっている。

＜対策メニュー＞
 ・検討中
