# 通学路対策箇所図(荒木小学校)

【対策検討メンバー】  
 ・教育委員会、小学校  
 ・道路管理者  
 ・久留米警察署

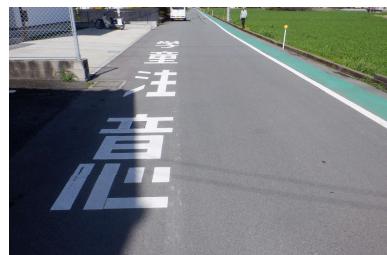
①幅が狭い上、道路片側に並行して柵やガードレールのない田の水路となる溝がある通学時間帯での車の往来時、対向車が離合する際、児童が溝に落ちる可能性がある、危険な状況である。

＜対策メニュー＞  
 ・路面標示【市】[令和4年度対策済]

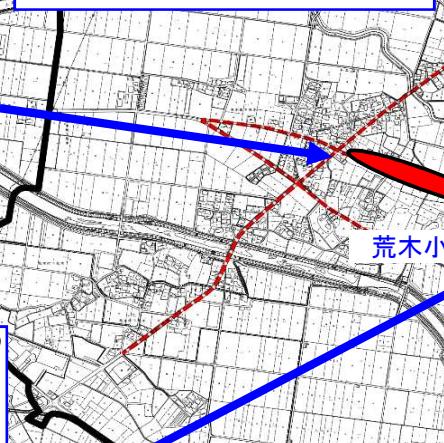
③信号がない。道幅が狭く、車との間隔が取れない。

＜対策メニュー＞  
 ・外側線・路面標示の更新【市】

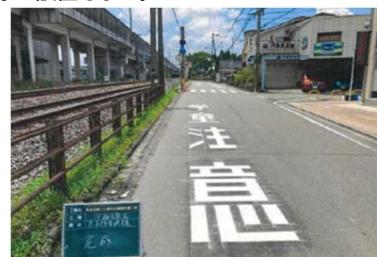
④遮断機から曲がる歩道からの横断、横断から遮断機までにおいて、車道も歩道も狭い。信号の設置もない。

＜対策メニュー＞  
 ・路面標示【県】[令和4年度対策済]

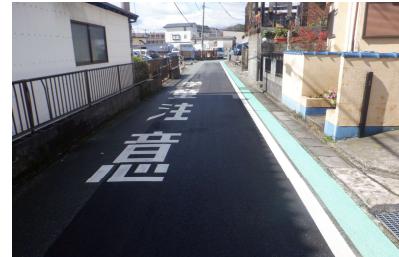
⑦209号線に出る道路で、車の行き来が多く、スピードをかなり出している。

＜対策メニュー＞  
 ・時間帯車両進入規制【警察】  
 [令和4年度対策済]  
 ・カラー舗装【市】[令和5年度対策済]

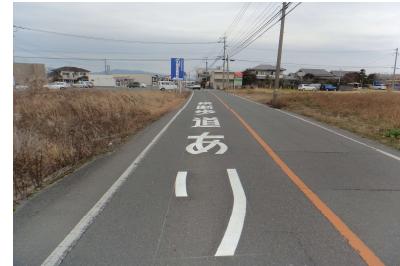
②交差点に信号がなく、電信柱もあり、子どもが横断歩道を渡るのが分かりにくい。またスピードを出し、停止しない車が多い。交差点から学校に向かうまでの道路も直線でスピードが出やすく危険である。

＜対策メニュー＞  
 ・路面標示【市】[令和4年度対策済]

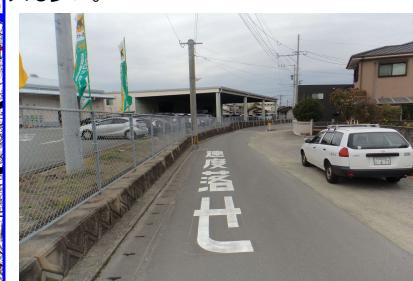
⑤抜け道になっている道路で車往来が多い。工場や営業所も近辺に多いので大型車の侵入も多い。

＜対策メニュー＞  
 ・路面標示【市】[令和4年度対策済]
