# 通学路対策箇所図(城島小学校)

# 通学路対策箇所図(城島小学校(旧 浮島小学校))

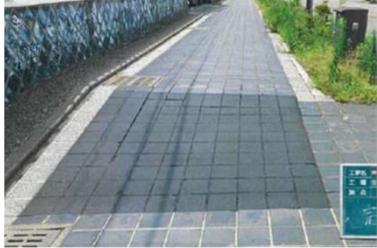
⑨瓦材のタイルを使用しており、雨天時に通学生がすべって転倒する可能性がある。

<対策メニュー>  
・滑り止め舗装【県】[令和4年度対策済]

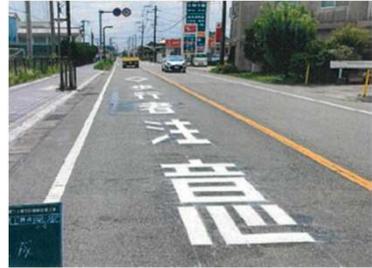
③交通量が多いため、生徒が通学のため道路横断に危険が伴う。

<対策メニュー>  
・路面標示【県】[令和4年度対策済]

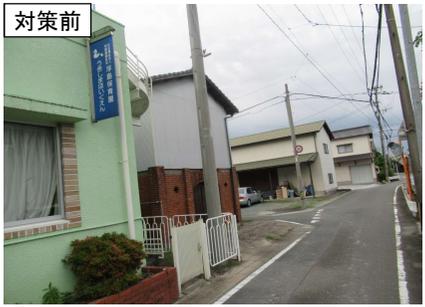
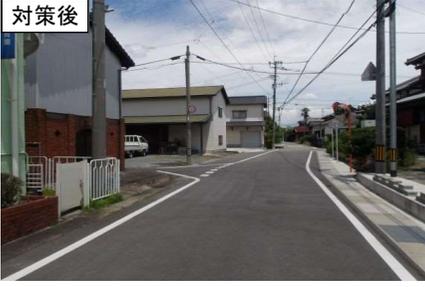
②見通しの悪いT字路で車が来ているか分かりにくい。

＜対策メニュー＞  
 ・注意喚起用のぼり旗設置、道路改良工事【市】  
 [令和4年度対策済]

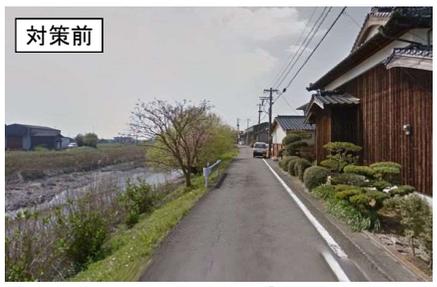
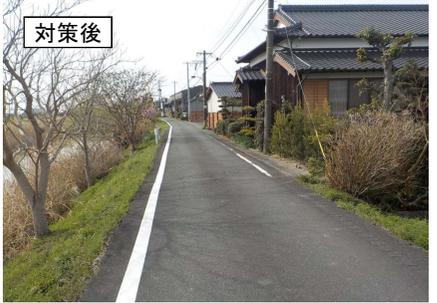
⑧道路と路肩の境がわかりづらく、ガードレールもないため通学生が転落する可能性がある。

＜対策メニュー＞  
 ・外側線設置【市】[令和3年度対策済]
