# 通学路対策箇所図(城島小学校(旧 下田小学校))

# 通学路対策箇所図(城島小学校(旧 浮島小学校))

# 通学路対策箇所図(城島小学校)

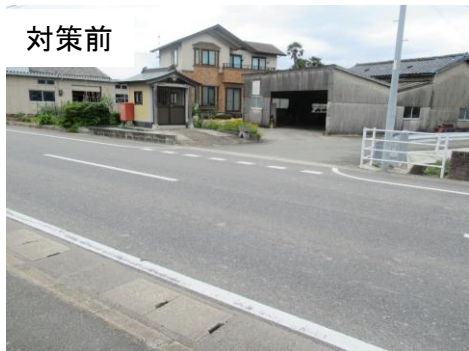
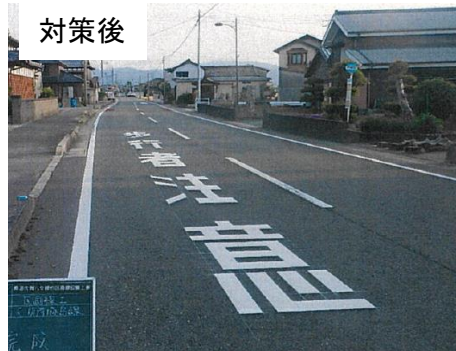
①ここはスクールバスの停車場所になっているが、道路を渡ってこなければならぬ児童がいる。

- ・路面標示【県】[令和4年度対策済]

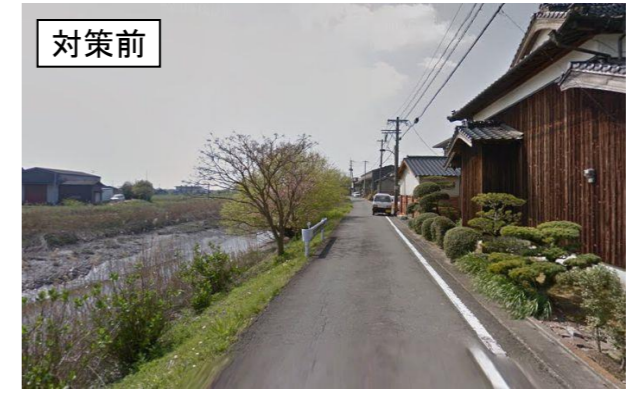
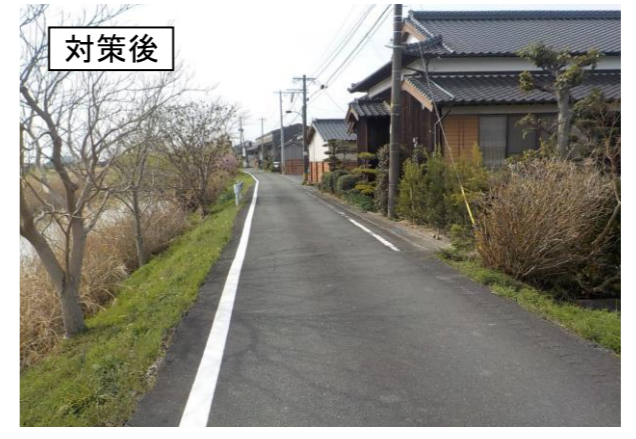
⑧道路と路肩の境がわかりづらく、ガードレールもないため通学生が転落する可能性がある。

＜対策メニュー＞  
 ・外側線設置【市】[令和3年度対策済]

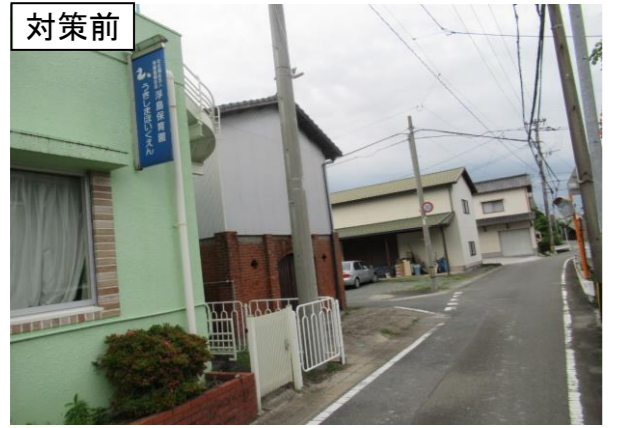
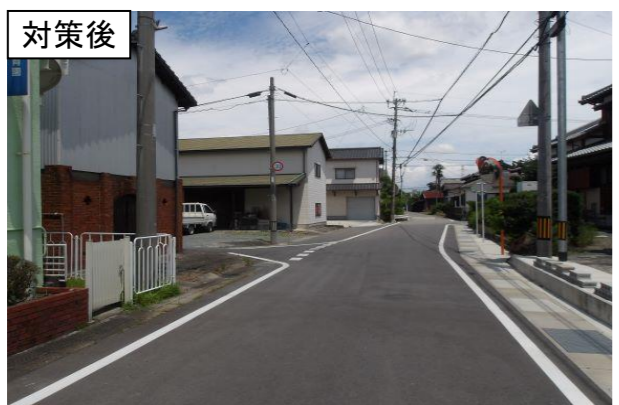
②見通しの悪いT字路で車が来ているか分かりにくい。

＜対策メニュー＞  
 ・注意喚起用のぼり旗設置、道路改良工事【市】  
 [令和4年度対策済]

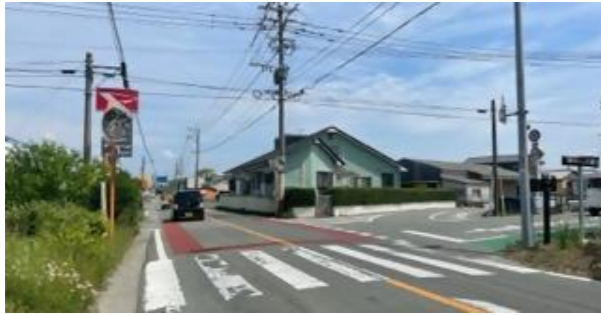
⑤田から歩行者や自転車が横断する際に車道の状況がわかりづらく、接触事故が起きている。

＜対策メニュー＞  
・交差点内のカラー舗装【県】[令和4年度対策済]

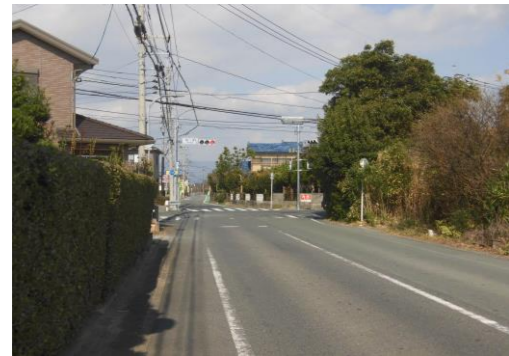
⑥個人宅の草木があり信号が見えにくく危険である。

＜対策メニュー＞  
・草木の伐採【県】[令和3年度対策済]

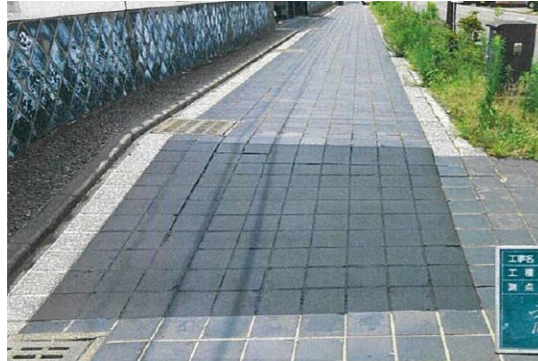
⑨瓦材のタイルを使用しており、雨天時に通学生がすべって転倒する可能性がある。

＜対策メニュー＞  
・滑り止め舗装【県】[令和4年度対策済]

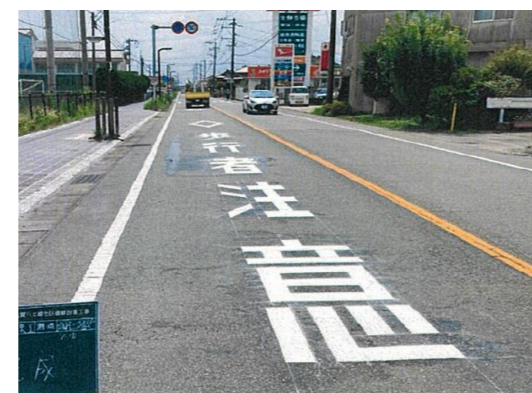
③交通量が多いため、生徒が通学のため道路横断に危険が伴う。

＜対策メニュー＞  
・路面標示【県】[令和4年度対策済]

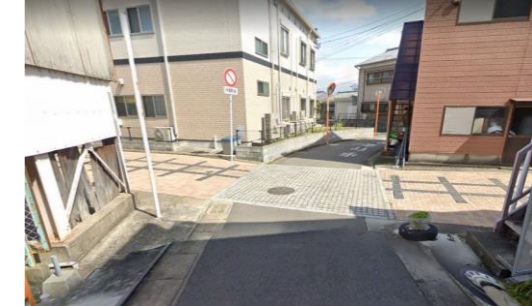
④ゆるやかなカーブとなっており、歩行・自転車通学生が車から見えづらく危険である。

＜対策メニュー＞  
・検討中

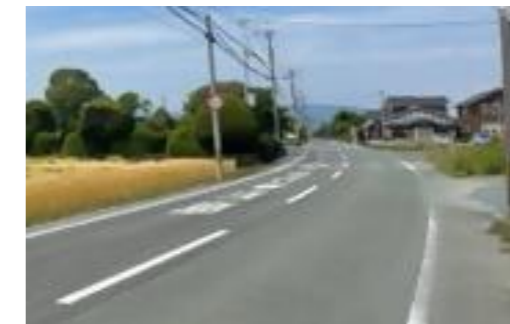
⑦交通量が多く、生徒の通学時に車が止まらない。少しカーブしており、車のスピードが速い。

＜対策メニュー＞  
・路面標示【県】[令和4年度対策済]
