# 通学路対策箇所図(上津小学校)

【対策検討メンバー】  
・教育委員会、小学校  
・道路管理者  
・久留米警察署

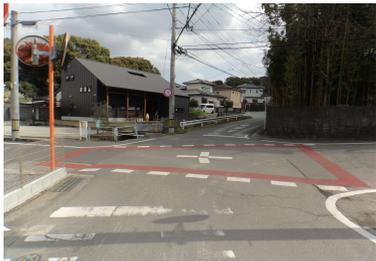
②五叉路になっており、見通しが悪い。交通量が多く、道路を横断するのが危険である。また、信号や横断歩道がない。

<対策メニュー>  
・カラー舗装【市】[令和4年度対策済]

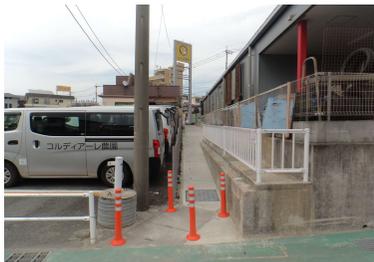
①国道3号線の歩道が狭い。また野添の交差点に向かう市道もグリーンベルトの幅が狭い。このため店舗の許可を得て、駐車場を通行しているが、車の往来があり、安全とはいえない状況である。

<対策メニュー>  
・水路に蓋掛けし通路として使用【市】  
[令和4年度対策済]
