通学路対策箇所図(京町小学校)

【対策検討メンバー】
 ・教育委員会、小学校
 ・道路管理者
 ・久留米警察署

京町小学校

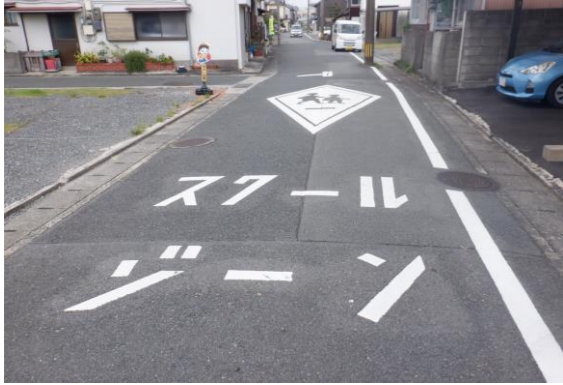
⑧豆津橋方面から長門石橋方面へのぬけ道になっている。車のスピードが速いと保護者からも相談があっている。

<対策メニュー>
 ・路面標示の更新【市】[令和4年度対策済]

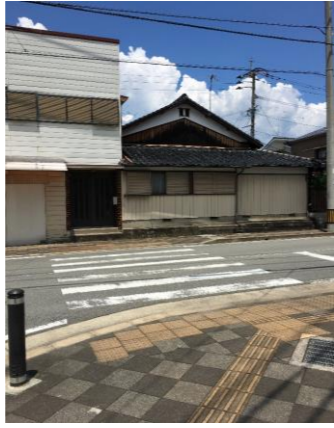
⑤長門石方面へのぬけ道になっている。

<対策メニュー>
 ・安全指導【学校】[令和3年度対策済]

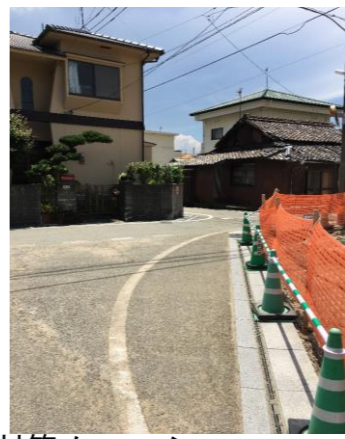
⑥車道と歩道の段差がない。

<対策メニュー>
 ・検討中

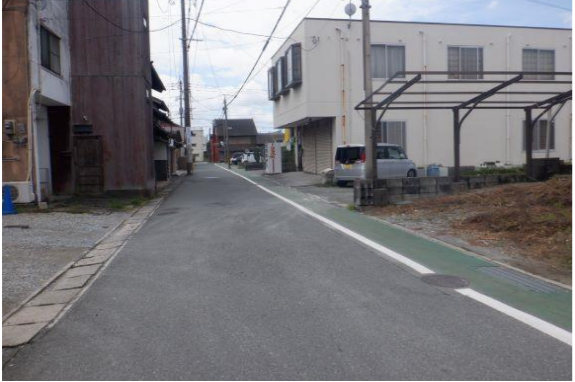
⑦通学する児童が増えているが、通学路としてはあまり整備されておらず、道が狭かったり車道と歩道の段差がないなどの状況がある。

<対策メニュー>
 ・外側線更新【市】[令和4年度対策済]

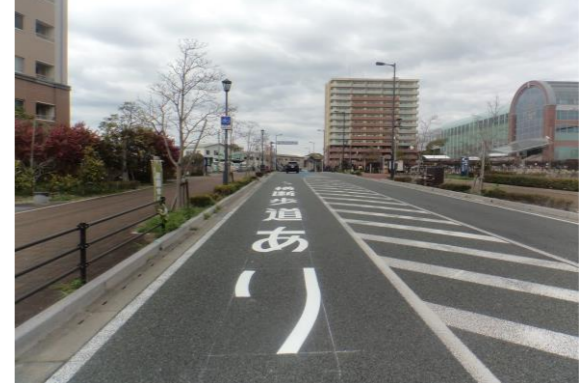
①3月に下校後に遊びに行った帰りの児童が交通事故に遭っている。
 ④車のスピードが速い。横断歩道を渡るために、児童が待っていても車がとまってくれないことが多い。

<対策メニュー>
 ・路面標示【市】[令和4年度対策済]

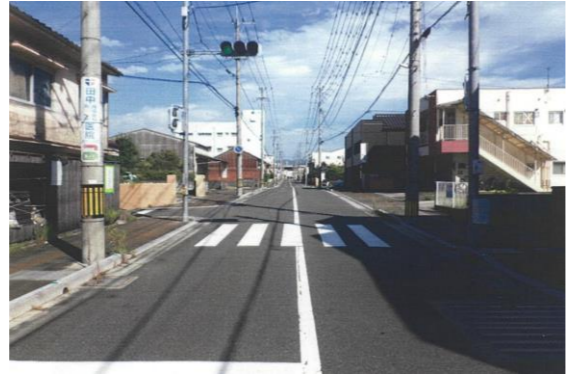
③横断歩道の白線の北側半分がとても薄く、消えかかっている。

<対策メニュー>
 ・横断歩道更新【警察】[令和3年度対策済]

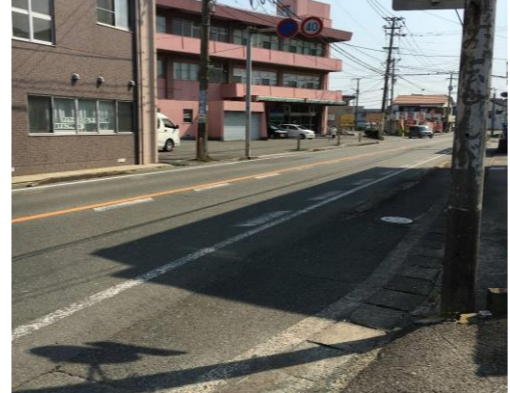
②横断歩道がないため、道路を横切る児童がいる。

<対策メニュー>
 ・ラバーポール設置【市】
