通学路対策箇所図(京町小学校)

【対策検討メンバー】
 ・教育委員会、小学校
 ・道路管理者
 ・久留米警察署

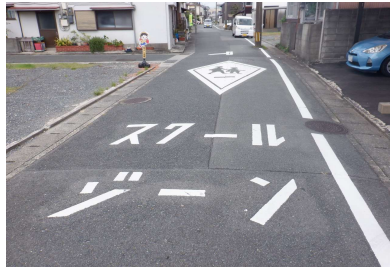
⑧豆津橋方面から長門石橋方面へのぬけ道になっている。車のスピードが速いと保護者からも相談があっている。

＜対策メニュー＞
 ・路面標示の更新【市】[令和4年度対策済]

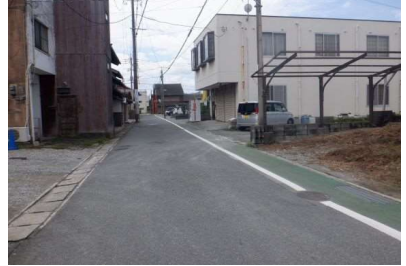
⑦通学する児童が増えているが、通学路としてはあまり整備されておらず、道が狭かったり、車道と歩道の段差がないなどの状況がある。

＜対策メニュー＞
 ・外側線更新【市】[令和4年度対策済]

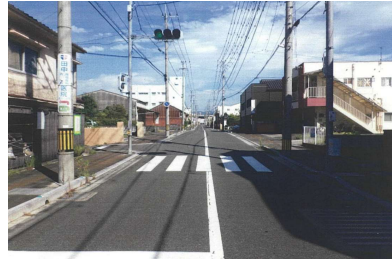
③横断歩道の白線の北側半分がとて薄く、消えかかっている。

＜対策メニュー＞
 ・横断歩道更新【警察】[令和3年度対策済]

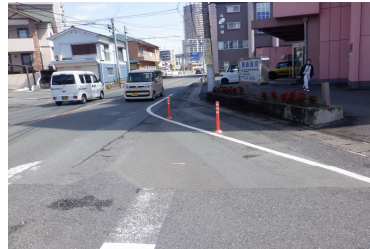
②横断歩道がないため、道路を横切る児童がいる。

＜対策メニュー＞
 ・ラバーボール設置【市】[令和4年度対策済]

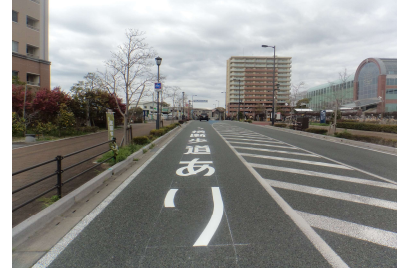
①3月に下校後に遊びに行った帰りの児童が交通事故に遭っている。
 ④車のスピードが速い。横断歩道を渡るために、児童が待っていても車がとまってくれないことが多い。

＜対策メニュー＞
 ・路面標示【市】[令和4年度対策済]
