# 通学路対策箇所図(津福小学校)

【対策検討メンバー】  
・教育委員会、小学校  
・道路管理者  
・久留米警察署

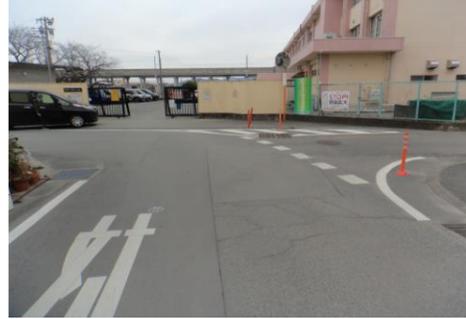
⑥ 視界も悪く、一時停止や速度減速のための  
ハンプもないので、正門付近が危険。

＜対策メニュー＞  
・路面標示等設置【市】[令和3年度対策済]

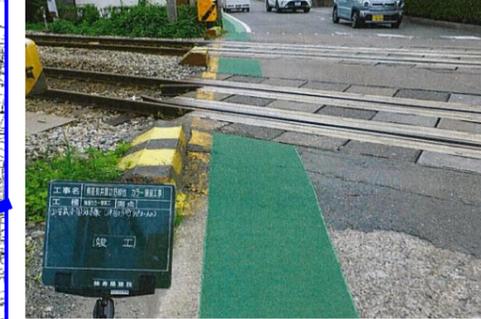
④ グリーンベルトがほぼ消えており、境  
界が分かりづらい。また通行量も多く、  
道路幅も狭いため危険。

＜対策メニュー＞  
・踏切内のカラー舗装更新【県】  
[令和4年度対策済]

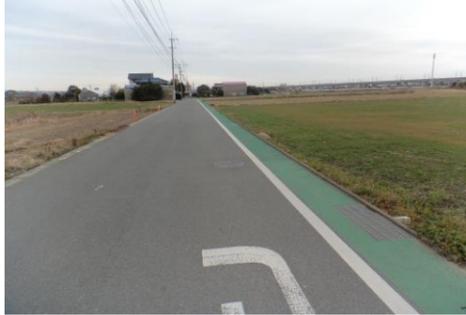
② 学校までのグリーンベルトがない。途  
中で切れている。

＜対策メニュー＞  
・カラー舗装【市】[令和3年度対策済]

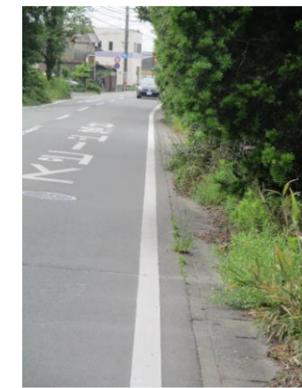
⑤ 歩道が狭く、木が歩道の邪魔をし  
ている。また、その先の橋で歩道が  
切れている。グリーンベルトもない。

＜対策メニュー＞  
・検討中

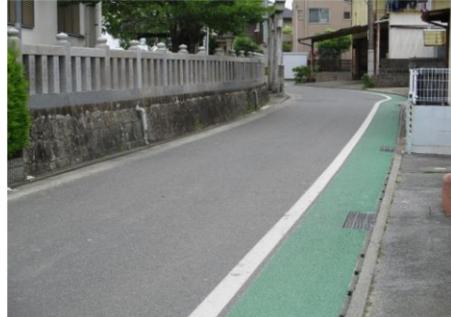
① グリーンベルトはあるものの、幅が狭  
く、見通しが悪い。朝の交通量も多い。

＜対策メニュー＞  
・検討中

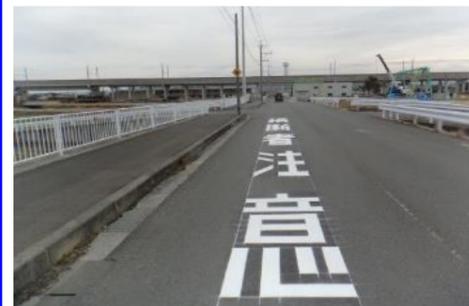
③ 横断歩道がなく、向かいの道路に行  
くときに危険。

＜対策メニュー＞  
・路面標示【市】[令和4年度対策済]
