# 通学路対策箇所図(津福小学校)

【対策検討メンバー】  
・教育委員会、小学校  
・道路管理者  
・久留米警察署

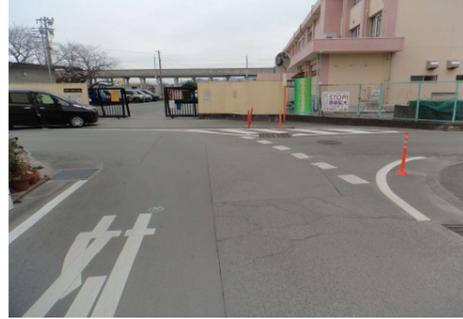
⑥ 視界も悪く、一時停止や速度減速のためのハンプもないので、正門付近が危険。

<対策メニュー>  
・路面標示等設置【市】[令和3年度対策済]

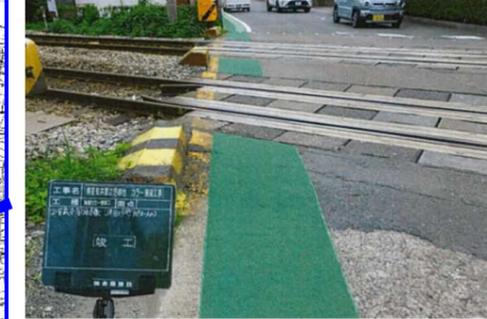
④ グリーンベルトがほぼ消えており、境界が分かりづらい。また通行量も多く、道路幅も狭いため危険。

<対策メニュー>  
・踏切内のカラー舗装更新【県】  
[令和4年度対策済]

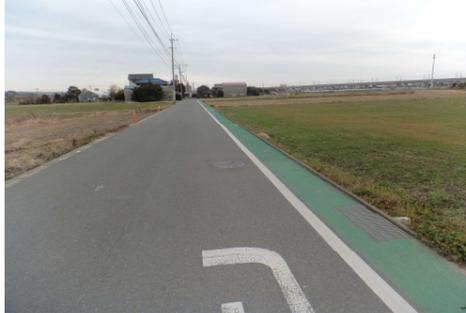
② 学校までのグリーンベルトがない。途中で切れている。

<対策メニュー>  
・カラー舗装【市】[令和3年度対策済]

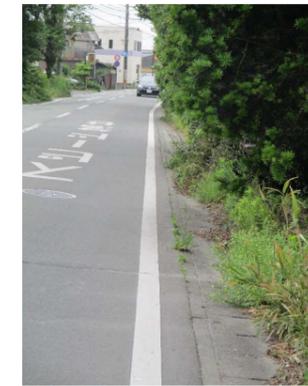
⑤ 歩道が狭く、木が歩道の邪魔をしている。また、その先の橋で歩道が切れている。グリーンベルトもない。

<対策メニュー>  
・歩道拡幅【市】

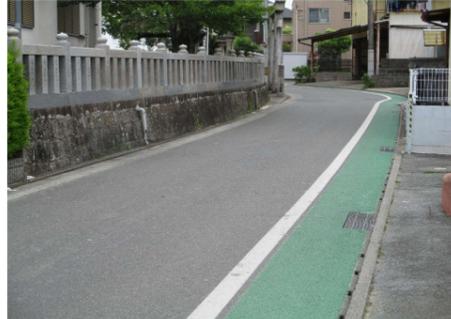
① グリーンベルトはあるものの、幅が狭く、見通しが悪い。朝の交通量も多い。

<対策メニュー>  
・検討中

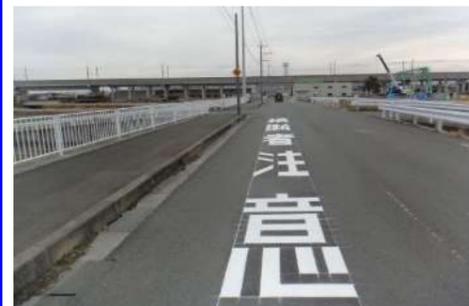
③ 横断歩道がなく、向かいの道路に行くときに危険。

<対策メニュー>  
・路面標示【市】[令和4年度対策済]
