# 通学路対策箇所図(弓削小学校)

【対策検討メンバー】  
・教育委員会、小学校  
・道路管理者  
・久留米警察署

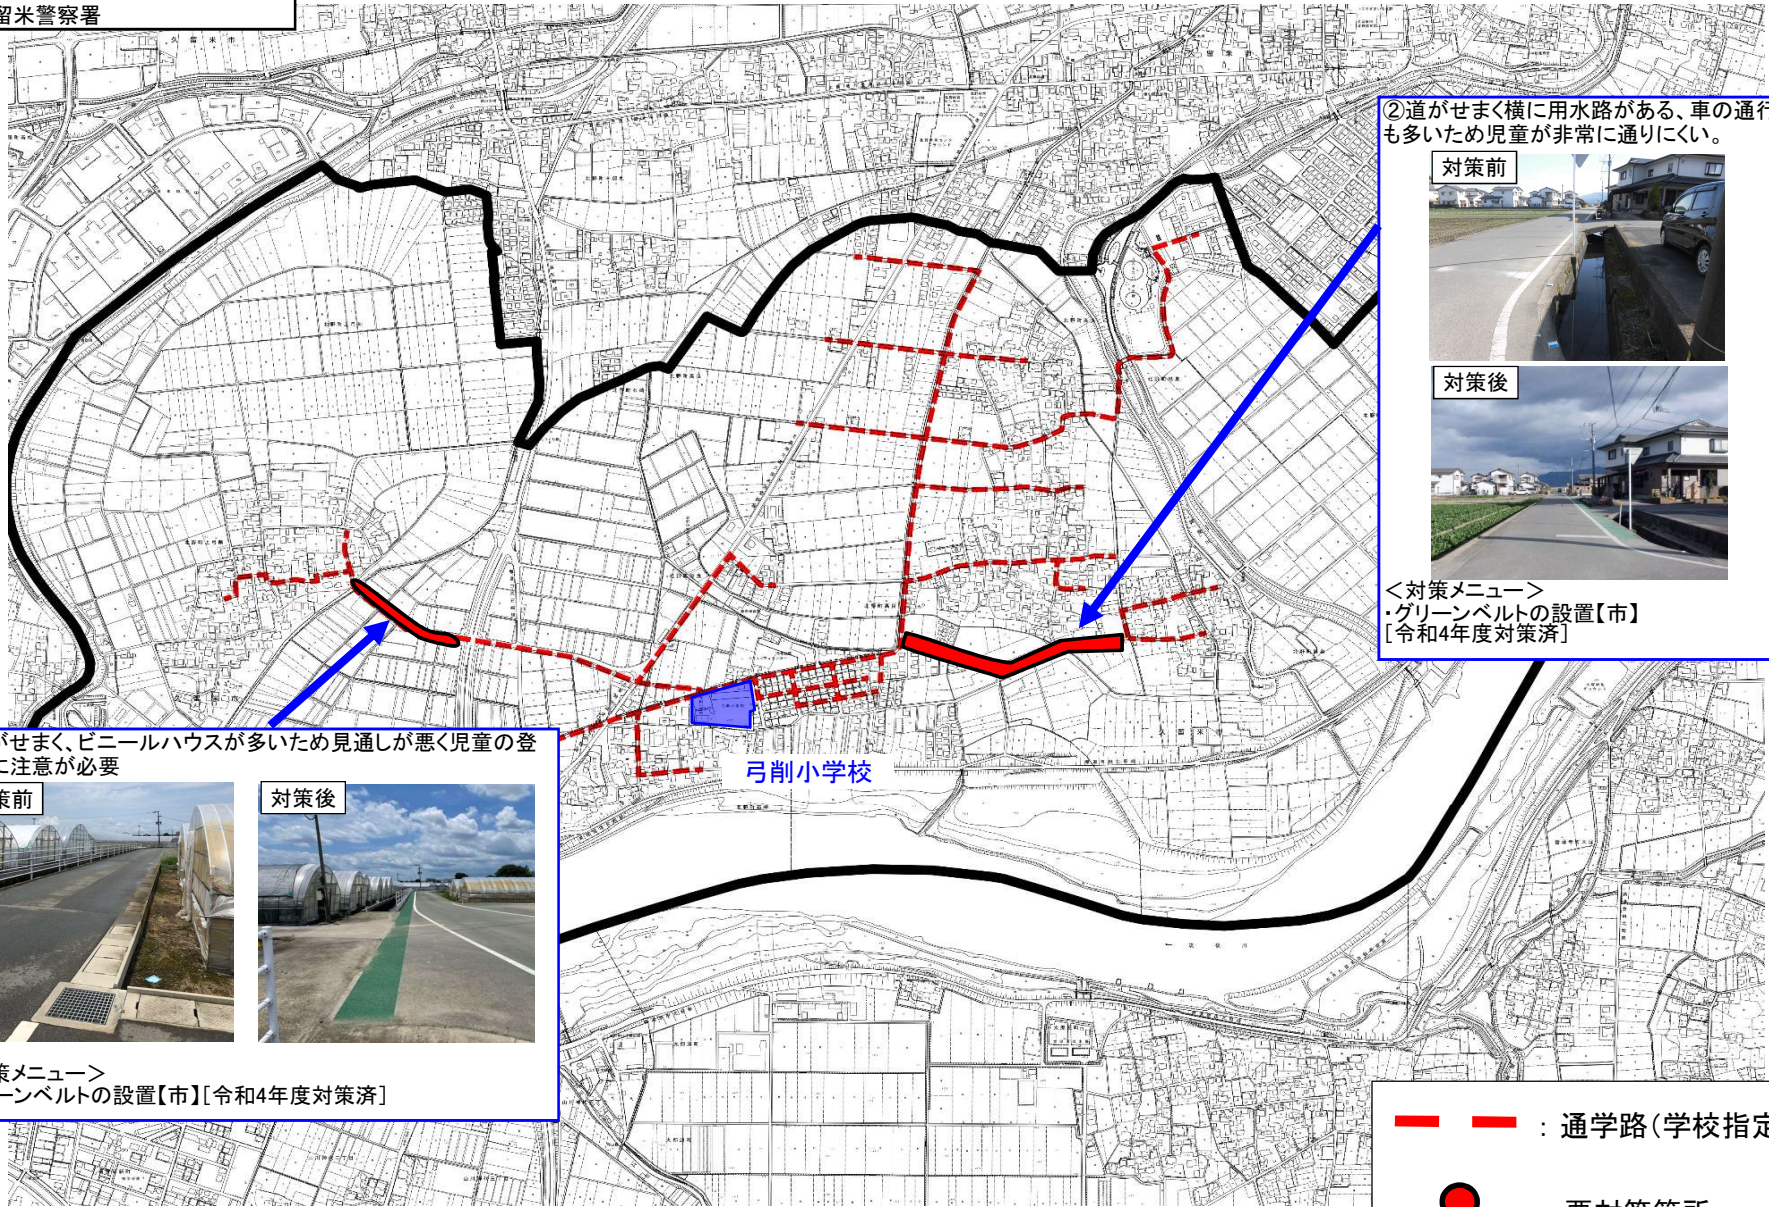
②道がせまく横に用水路がある、車の通行も多いため児童が非常に通りにくい。

①道がせまく、ビニールハウスが多いため見通しが悪く児童の登下校に注意が必要

<対策メニュー>  
・グリーンベルトの設置【市】  
[令和4年度対策済]

<対策メニュー>  
・グリーンベルトの設置【市】[令和4年度対策済]
