# 通学路対策箇所図（青木小学校）

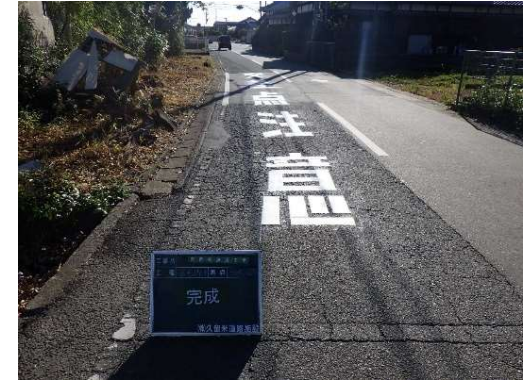
①点減信号が設置されているが、交差点の北西側にブロック塀や植え込みがあるため視界が悪い。

・防護柵設置、路面標示【市】[R5年度対策済]

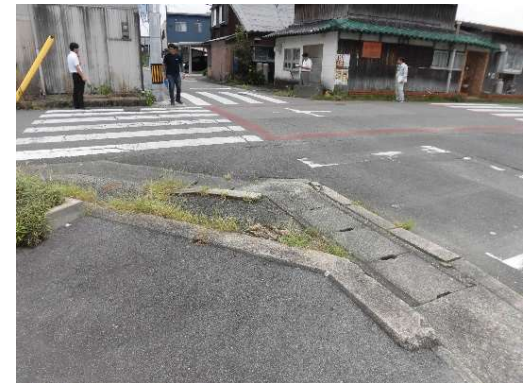
②点減信号が設置されているが、交差点の東側が狭い。このため児童生徒の待機(待避)場所がなく、車が離合する際は大変危険である。

・検討中
