通学路対策箇所図（上津小学校）

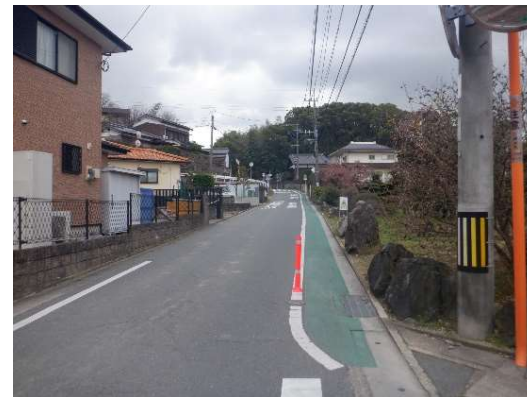
①道幅が狭く、立体的な道路形状になっているため、車の離合が難しく、グリーンベルト内に車が進入して離合している。

<対策メニュー>

・路面標示、ラバーポール設置【市】[R5年度対策済]

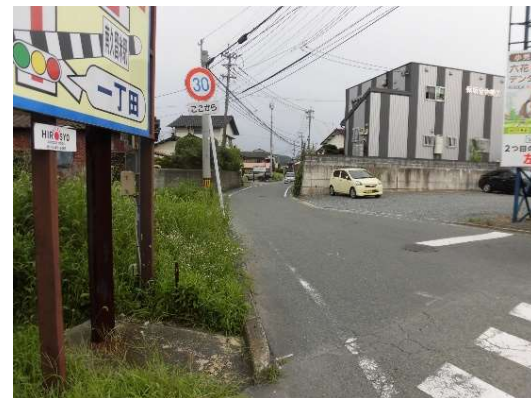
②道幅が狭く、朝は通勤量で交通量が多い上、祐誠高校の自転車通学の生徒も通っているため、児童がグリーンベルトを通ることができず、自動車と自転車の両方と接触する危険がある。

<対策メニュー>

・道路改良【県】
