通学路対策箇所図（小森野小学校）

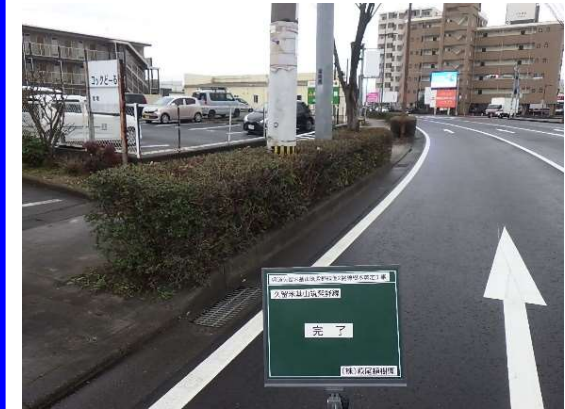
①交通量が特に多い交差点であるため、危険である。

・草木の剪定【県】[R5年度対策済]

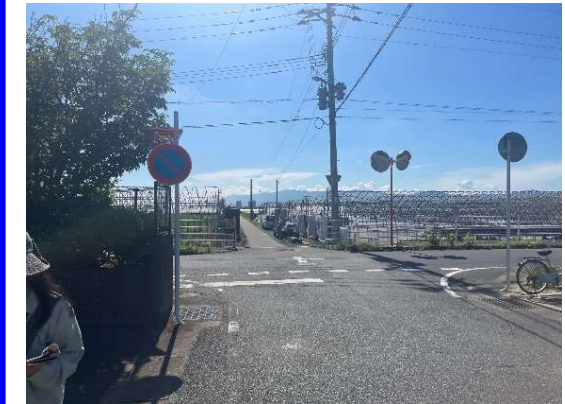
②筑後川堤防から降りてきて、車からは直線道路でありスピードが出やすい道路である。しらゆりの塀が高く、交差点のミラーの見辛さも危険。

・路面標示【市】
