通学路対策箇所図（南薫小学校）

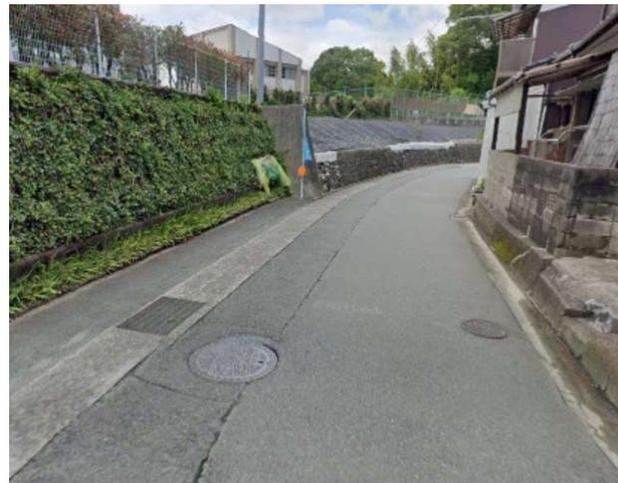
2. 路側帯が狭く、児童の通学路である表示等もない、狭い道路ではあるが朝の通勤時にスピードを出した車が通る。

<対策メニュー>

・路面標示・外側線新設【市】

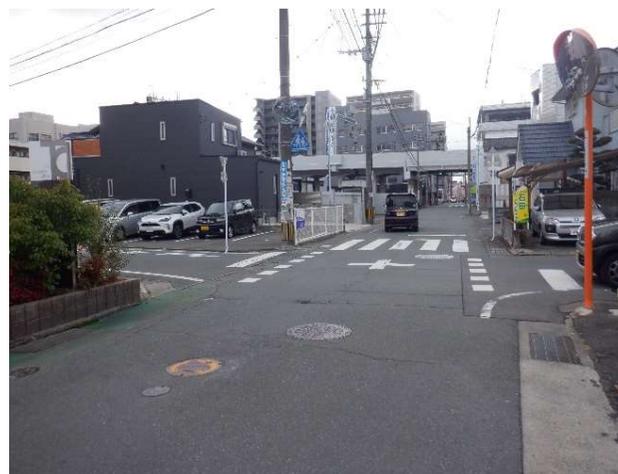
3. 幹線道路からの抜け道として利用されており、非常に交通量が多い。昨年度一灯式信号が撤去され、さらに危険な状態となった。

<対策メニュー>

・検討中
