通学路対策箇所図(荒木小学校区)

【対策検討メンバー】
 ・教育委員会、小学校、中学校
 ・道路管理者
 ・久留米警察署

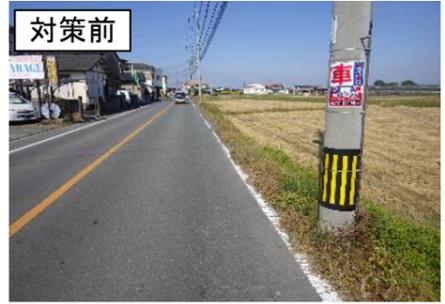
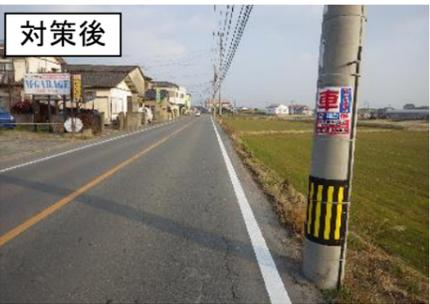
⑦ 交通量が多く、両側に白線はあるが大変狭い。

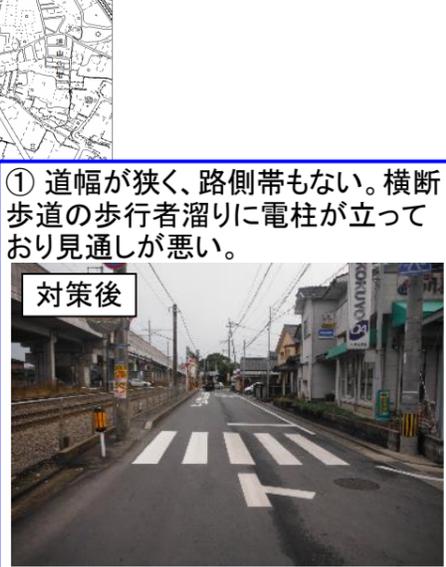
① 道幅が狭く、路側帯もない。横断歩道の歩行者溜りに電柱が立っており見通しが悪い。

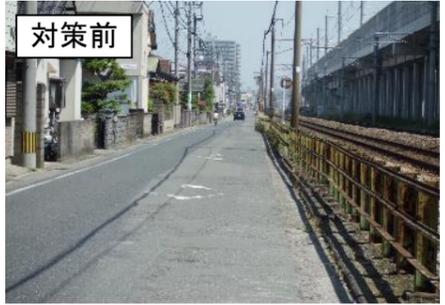
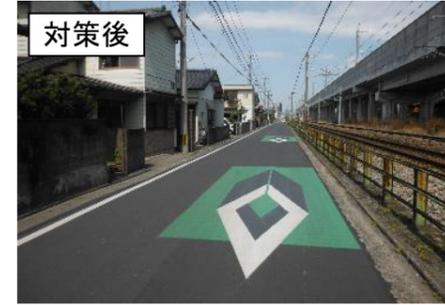
④ 交通量が多く、歩道がない。白線は片側のみ。

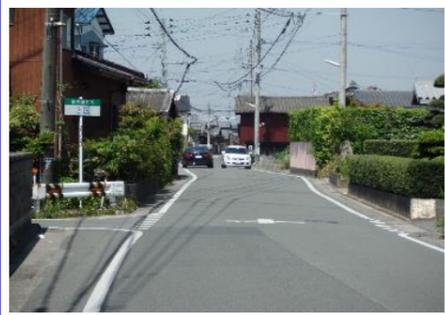
⑤ 交通量が多く、両側に白線はあるが大変狭い。

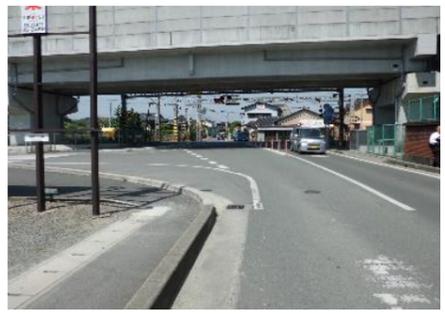
② 踏切を含む変則四つ角であり、登校時間帯は通勤、通学の混雑ポイントになっている。また、大型車両の通行も多い。

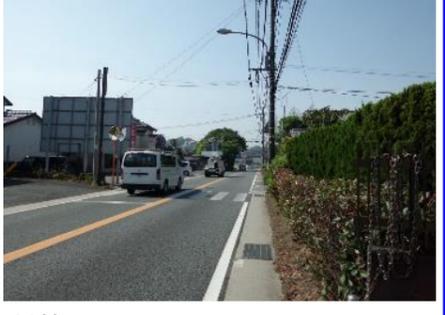
③ 道幅が狭く、歩道がない。横断歩道はあるが信号機がないため、車両の流れの間隙を縫って横断している

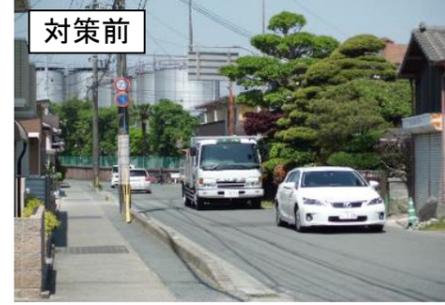
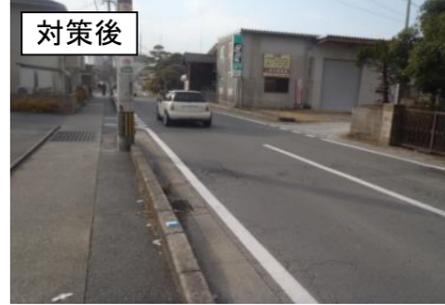
⑥ 交通量が多く、歩道は片側のみ。ガードレールや縁石がない。

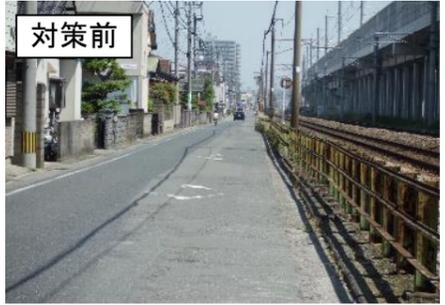
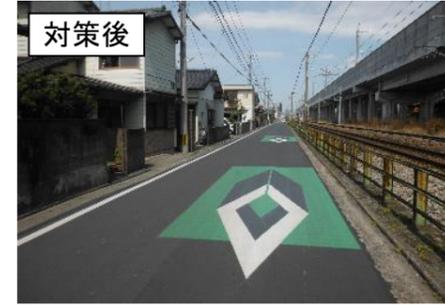
④ 交通量が多く、歩道がない。白線は片側のみ。

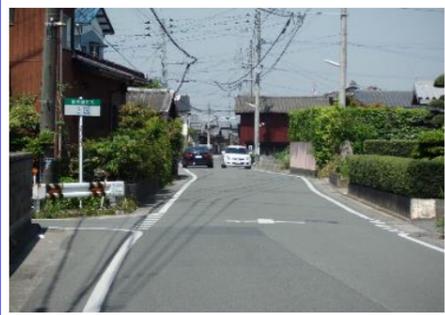
⑤ 交通量が多く、両側に白線はあるが大変狭い。

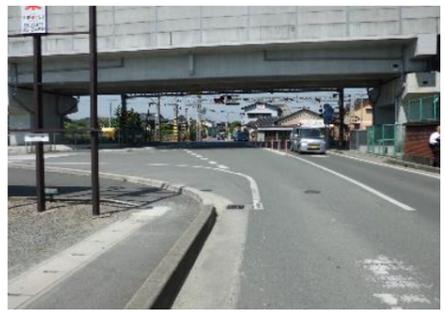
② 踏切を含む変則四つ角であり、登校時間帯は通勤、通学の混雑ポイントになっている。また、大型車両の通行も多い。

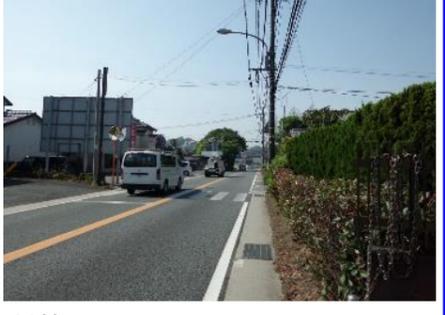
③ 道幅が狭く、歩道がない。横断歩道はあるが信号機がないため、車両の流れの間隙を縫って横断している

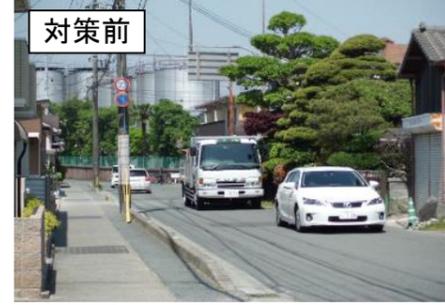
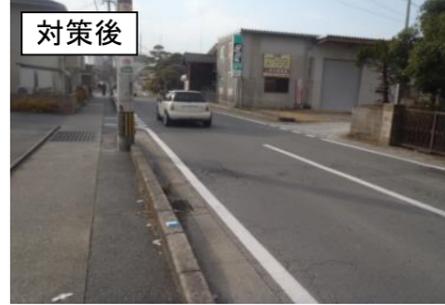
⑥ 交通量が多く、歩道は片側のみ。ガードレールや縁石がない。

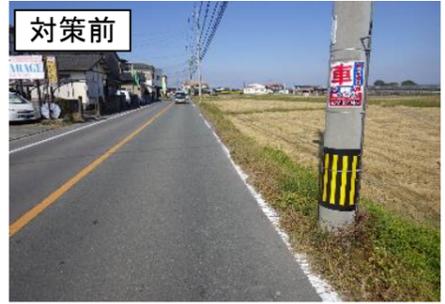
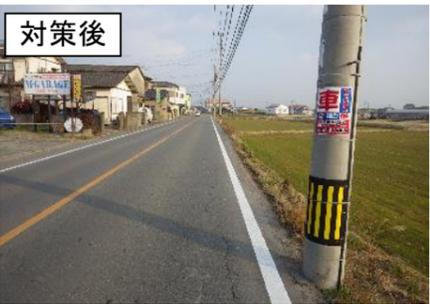
⑦ 交通量が多く、両側に白線はあるが大変狭い。

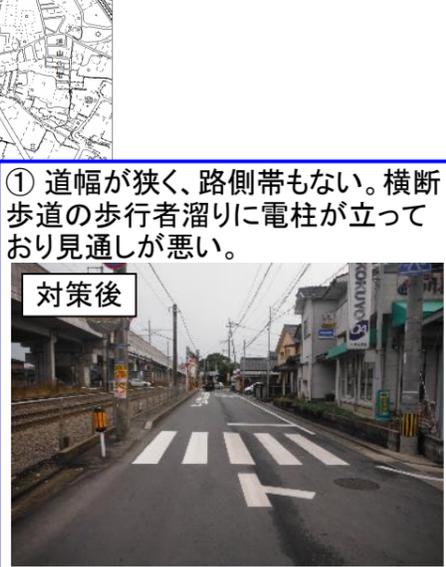
① 道幅が狭く、路側帯もない。横断歩道の歩行者溜りに電柱が立っており見通しが悪い。

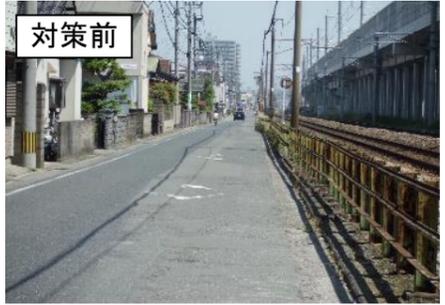
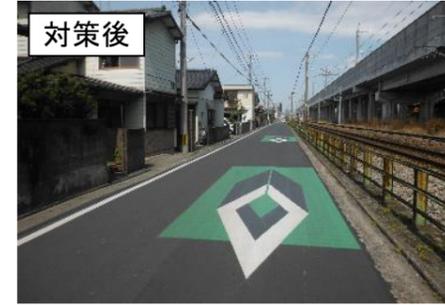
④ 交通量が多く、歩道がない。白線は片側のみ。

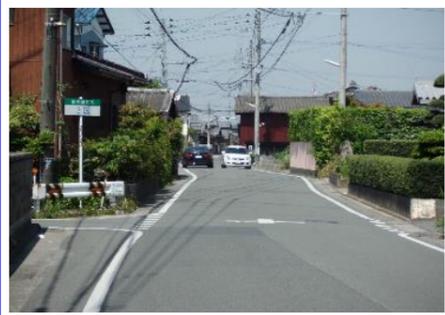
⑤ 交通量が多く、両側に白線はあるが大変狭い。

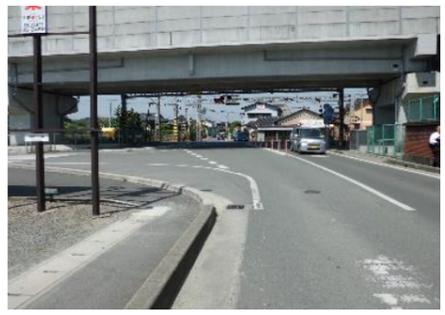
② 踏切を含む変則四つ角であり、登校時間帯は通勤、通学の混雑ポイントになっている。また、大型車両の通行も多い。

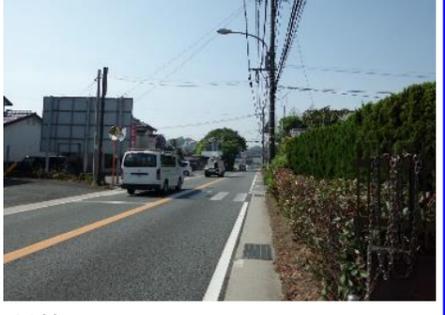
③ 道幅が狭く、歩道がない。横断歩道はあるが信号機がないため、車両の流れの間隙を縫って横断している

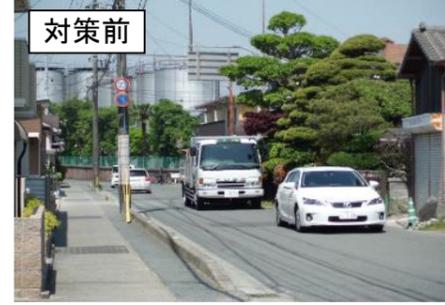
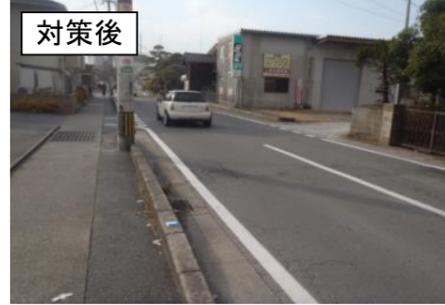
⑥ 交通量が多く、歩道は片側のみ。ガードレールや縁石がない。

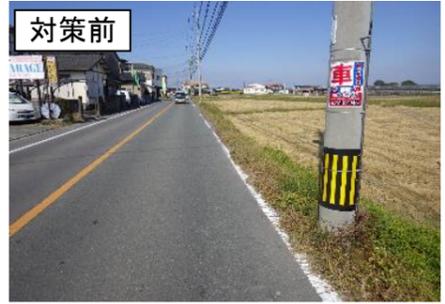
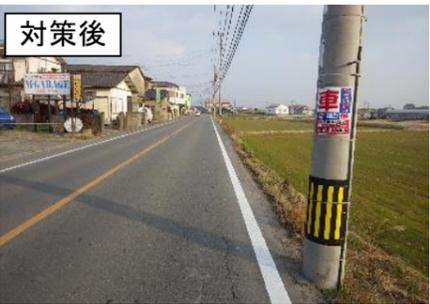
⑦ 交通量が多く、両側に白線はあるが大変狭い。

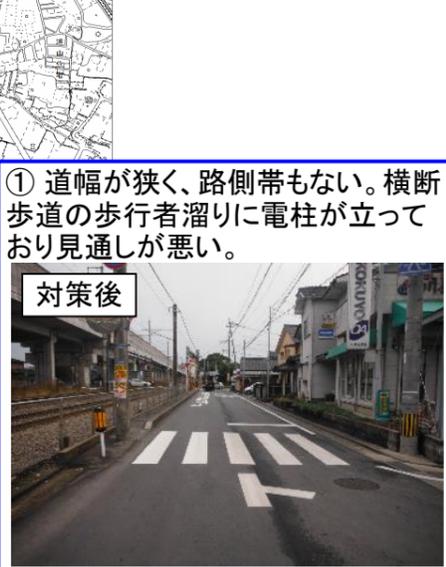
① 道幅が狭く、路側帯もない。横断歩道の歩行者溜りに電柱が立っており見通しが悪い。

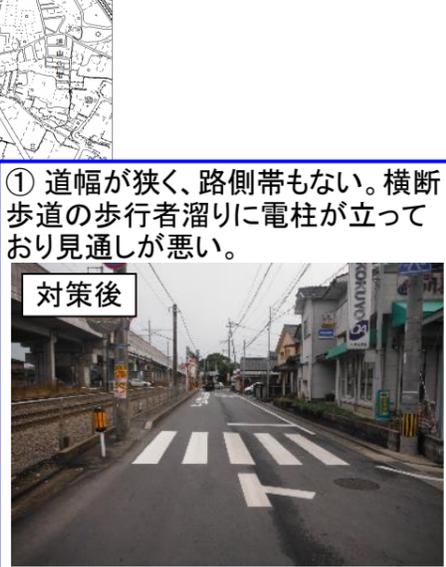
① 道幅が狭く、路側帯もない。横断歩道の歩行者溜りに電柱が立っており見通しが悪い。

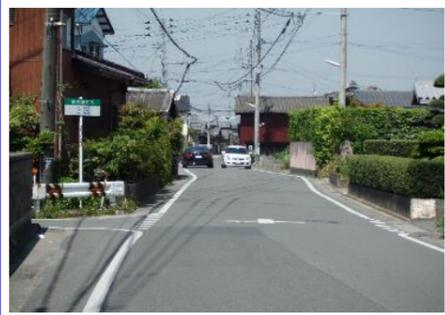
⑤ 交通量が多く、両側に白線はあるが大変狭い。

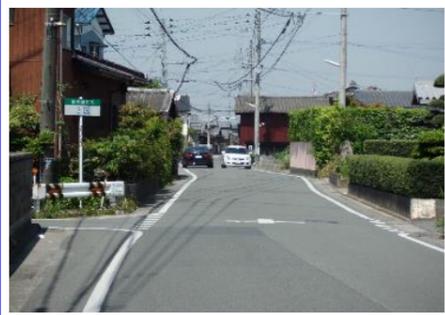
⑤ 交通量が多く、両側に白線はあるが大変狭い。

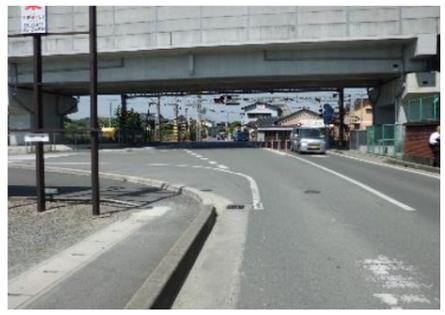
② 踏切を含む変則四つ角であり、登校時間帯は通勤、通学の混雑ポイントになっている。また、大型車両の通行も多い。

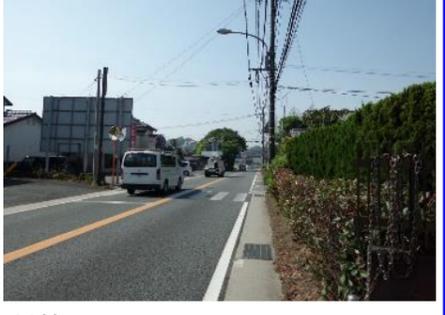
③ 道幅が狭く、歩道がない。横断歩道はあるが信号機がないため、車両の流れの間隙を縫って横断している

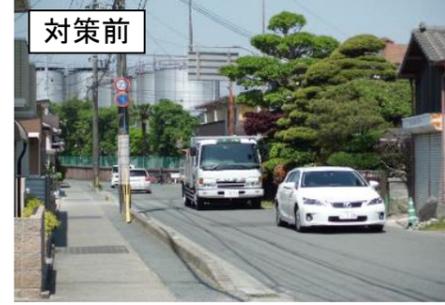
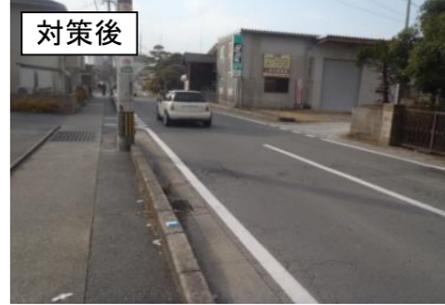
⑥ 交通量が多く、歩道は片側のみ。ガードレールや縁石がない。

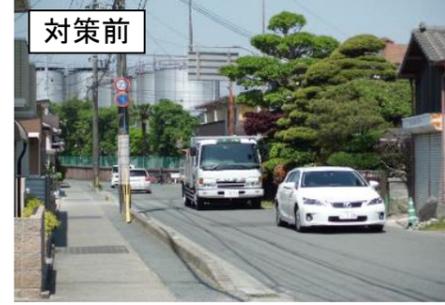
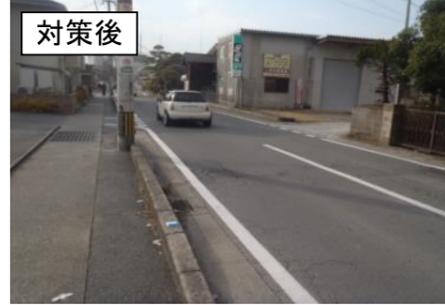
⑥ 交通量が多く、歩道は片側のみ。ガードレールや縁石がない。

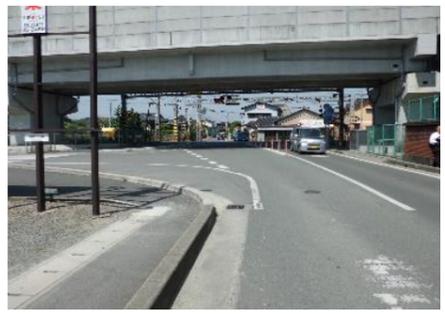
② 踏切を含む変則四つ角であり、登校時間帯は通勤、通学の混雑ポイントになっている。また、大型車両の通行も多い。

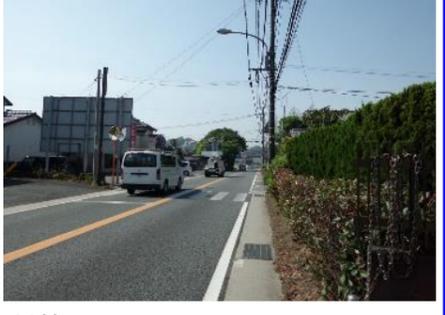
③ 道幅が狭く、歩道がない。横断歩道はあるが信号機がないため、車両の流れの間隙を縫って横断している
