# 通学路対策箇所図(大善寺小学校区)

**【対策検討メンバー】**  
 ・教育委員会、小学校、中学校  
 ・道路管理者  
 ・久留米警察署

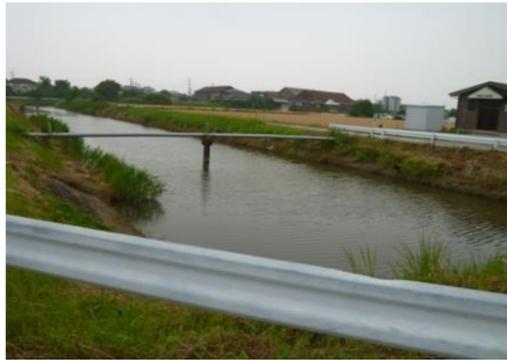
① 水深が深い。梅雨時には増水して道路との境が分からなくなる。

＜対策メニュー＞  
 ・安全指導【学校】[平成25年度対策済]

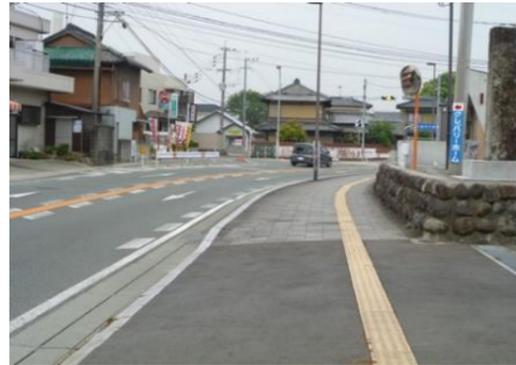
⑥ 一部整備済みであるがカーブで見通しが悪い。路線的に歩道がなく、交通量が多い。

＜対策メニュー＞  
 ・歩道整備【県】  
 ・安全指導【学校】[平成25年度対策済]

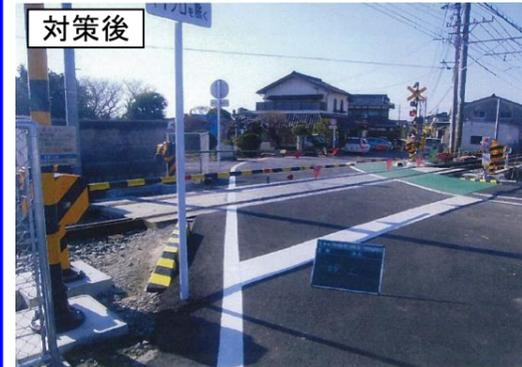
⑧ 踏切の中が狭い。生徒の登下校時の交通量も多い。

＜対策メニュー＞  
 ・踏切内の歩道確保【市】  
 [平成28年度対策済]

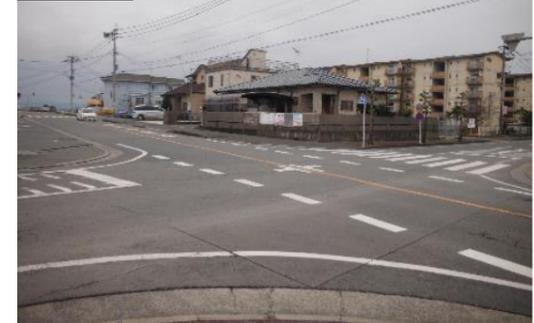
② 横断歩道はあるが、車のスピードが速い。

＜対策メニュー＞  
 ・横断歩道の更新【警察】  
 ・区画線、路面標示の更新【県】  
 [平成25年度対策済]

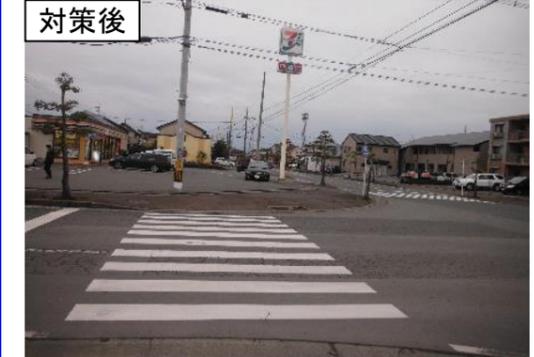
⑦ 横断歩道はあるが、信号機がない。交通量が多く、車のスピードが速い。

＜対策メニュー＞  
 ・横断歩道の更新【警察】  
 [平成25年度対策済]

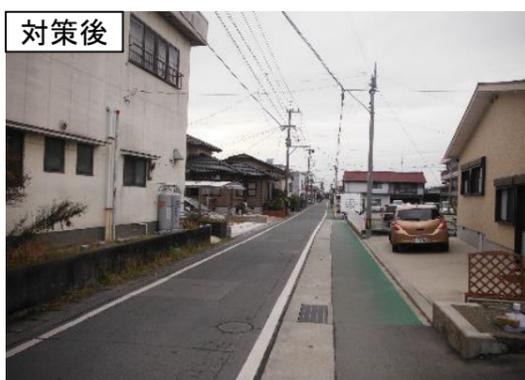
④ 道幅が狭く、交通量が多い。

＜対策メニュー＞  
 ・カラー舗装【市】  
 [平成24年度以前対策済]

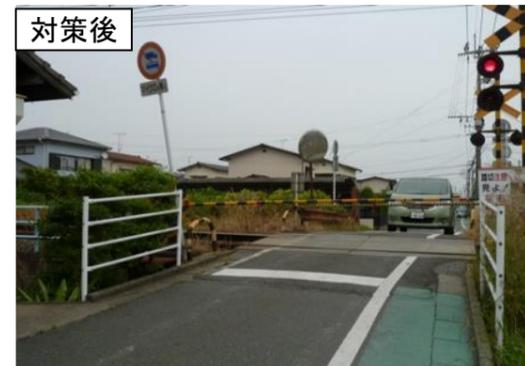
⑤ 簡易な踏切である。

＜対策メニュー＞  
 ・カラー舗装【県】  
 [平成24年度以前対策済]

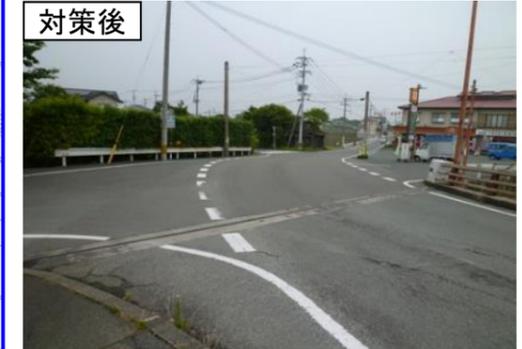
③ 変則5叉路の交差点で見通しが悪い。交通量が多い。

＜対策メニュー＞  
 ・路面標示の更新【県】  
 [平成24年度以前対策済]
