通学路対策箇所図(田主丸小学校区)

【対策検討メンバー】
 ・教育委員会、小学校、中学校
 ・道路管理者
 ・うきは警察署

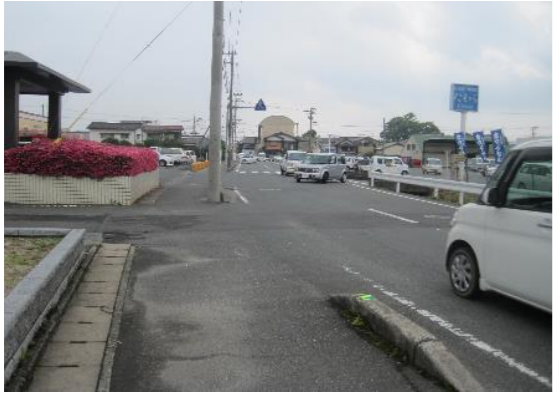
③ カーブミラーの方向が悪く、北側から来る車が見えない。また、車の方向からも歩行者等が見えない。

＜対策メニュー＞
 ・安全指導【学校】[平成25年度対策済]

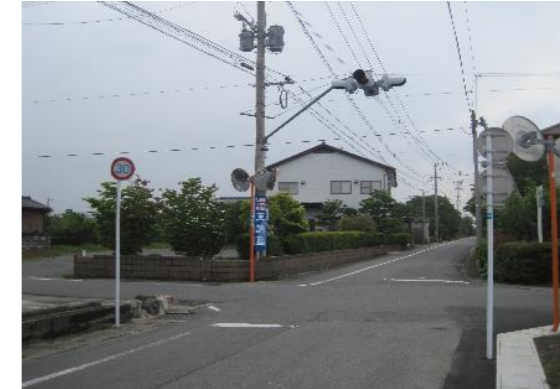
④ 点滅信号があるが、赤点滅で一旦停止しない車が多い。

＜対策メニュー＞
 ・安全指導【学校】[平成25年度対策済]

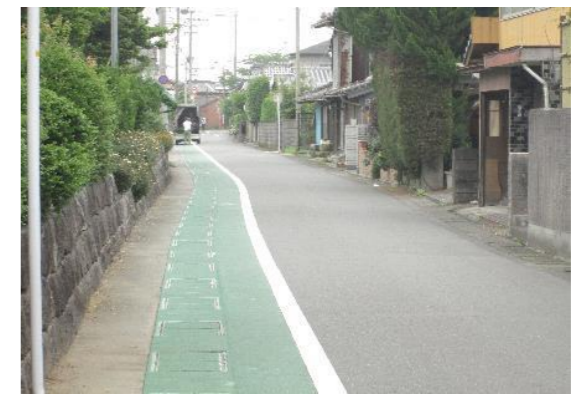
① 通行規制の時間帯でも、進入してくる車がある。道幅が狭く、路側帯も狭い。

＜対策メニュー＞
 ・取締りの強化【警察】[平成25年度対策済]
 ・カラー舗装【市】[平成24年度以前対策済]

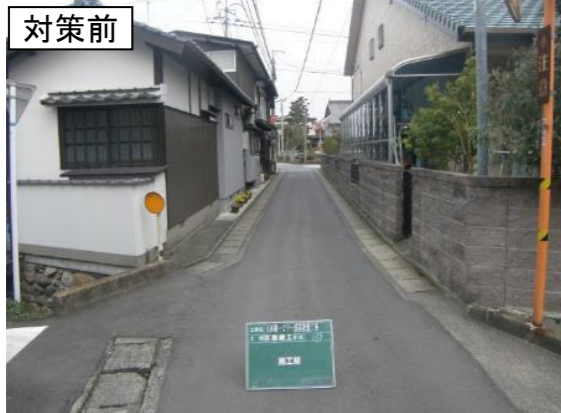
対策前

② 交通量が多い上、道幅が狭く、信号もない。南側の交差点は信号はあるが、国道から入る車、出る車、小中学生で混雑している。
