通学路対策箇所図(三瀨小学校)

【対策検討メンバー】
 ・教育委員会、小学校
 ・道路管理者
 ・久留米警察署

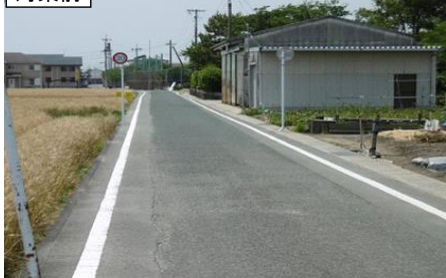
対策前

②路側帯が狭く、危険である。

・カラー舗装【市】【平成27年度対策済】

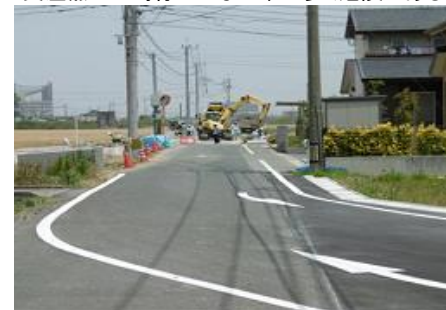
①横断歩道がなく危険である。
 交差点で一時停止しない車が多く危険である。

・安全指導【学校】【平成26年度対策済】

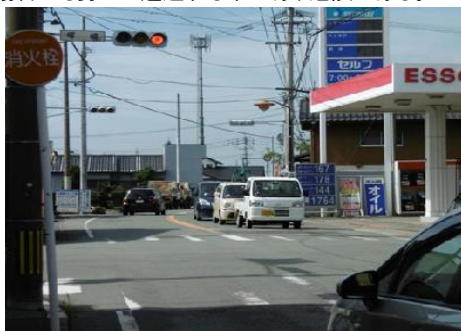
④青信号で進入して、すぐ次の信号機が赤信号の場合でも勢いで通過する車があり危険である。

・取り締まり強化【警察】【平成26年度対策済】
 ・安全指導【学校】【平成26年度対策済】
 ・路面標示【県】【平成28年度対策済】
