# 通学路対策箇所図(善導寺小学校)

【対策検討メンバー】  
 ・教育委員会、小学校、中学校  
 ・道路管理者  
 ・久留米警察署

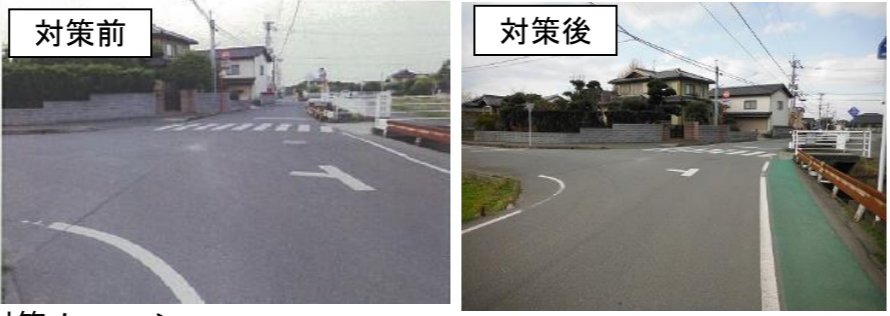
②変則四つ角であるため、児童が何度も横断する必要があり、危険である。

＜対策メニュー＞  
 ・カラー舗装、区画線更新【市】[平成26年度対策済]

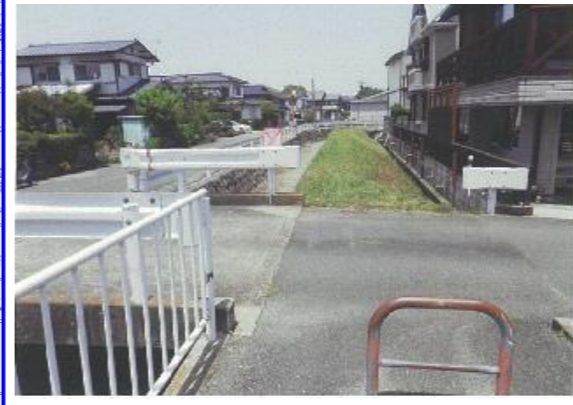
⑥未舗装のうえガードレール等もない部分がある。

＜対策メニュー＞  
 ・安全指導【学校】[令和2年度対策済]

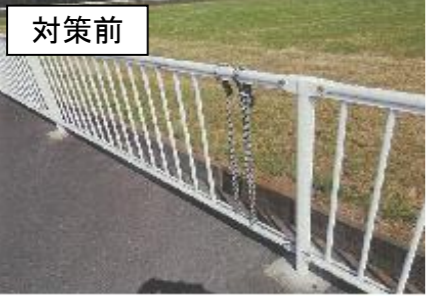
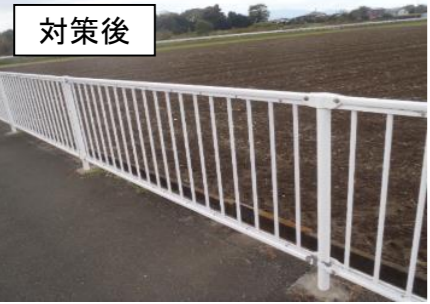
③転落防止柵の柱が2本破損している。

＜対策メニュー＞  
 ・転落防止柵補修【市】[平成26年度対策済]

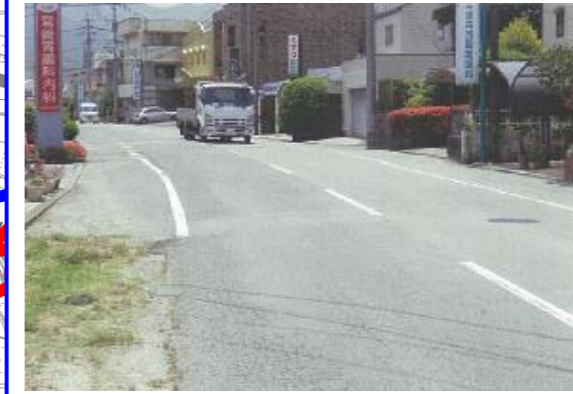
⑤交通量が多く、スピードを出す車も多く、横断歩道がないので危険である。

＜対策メニュー＞  
 ・安全指導【学校】[平成26年度対策済]

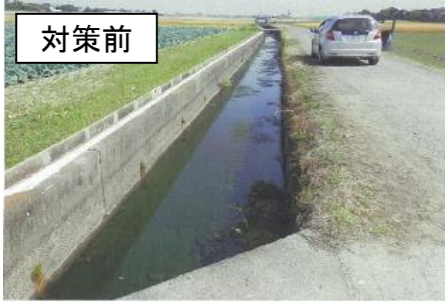
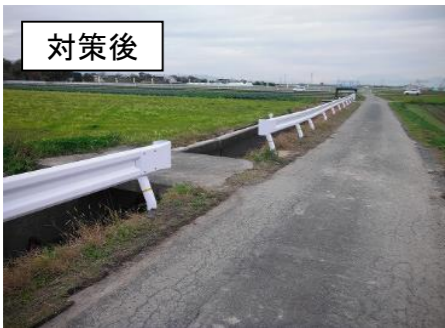
④水路横にガードレールがない。

＜対策メニュー＞  
 ・防護柵設置【市】[平成27年度対策済]

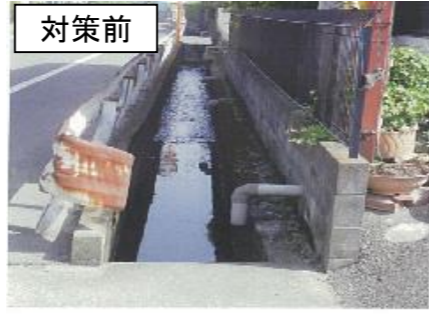
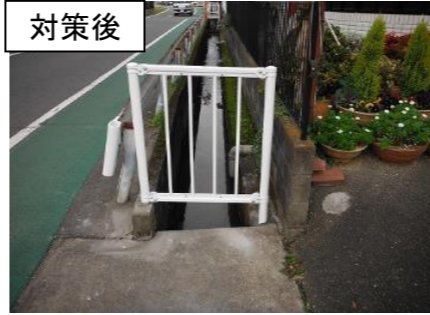
①長時間雨が降ると水が溢れ出し、道路と溝の区別がつかなくなるため、ガードレールが途切れている部分が危険である。

＜対策メニュー＞  
 ・防護柵設置【市】[平成27年度対策済]
