通学路対策箇所図(善導寺小学校区)

- 【対策検討メンバー】
- ・教育委員会、小学校、中学校
 - ・道路管理者
 - ・久留米警察署

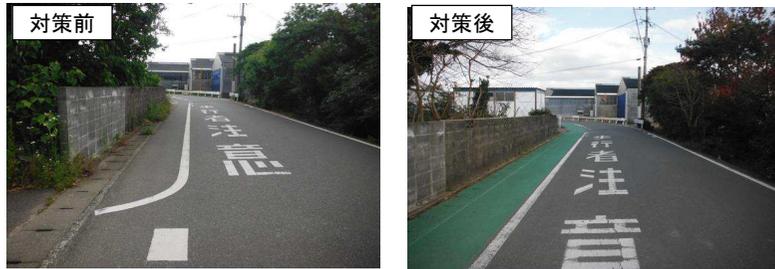
①カーブで見通しが悪いため、西側(津遊川方面)から進行してくる車が、歩道にかなり入り込んで通っている。登下校中の児童との事故が心配される。

- <対策メニュー>
- ・カラー舗装【市】[平成30年度対策済]

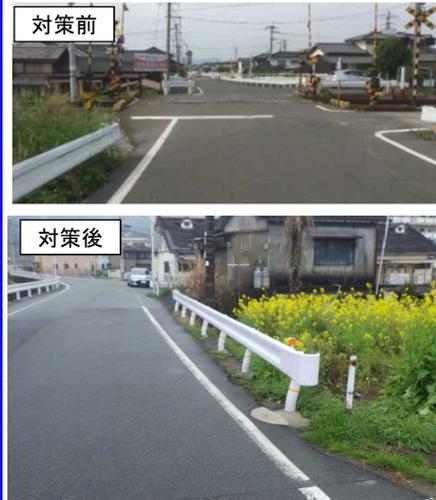
②路側帯はあるものの、特に通学時、自家用車、徒歩生徒、生徒自転車の量に対して、踏切道の幅員が狭く、危険である。

- <対策メニュー>
- ・ガードレール取替による路肩拡幅【県】[令和元年度対策済]
