久留米市空家等実態調査業務委託

実態調査報告書

令和6年1月

発注者：久留米市都市建設部住宅政策課

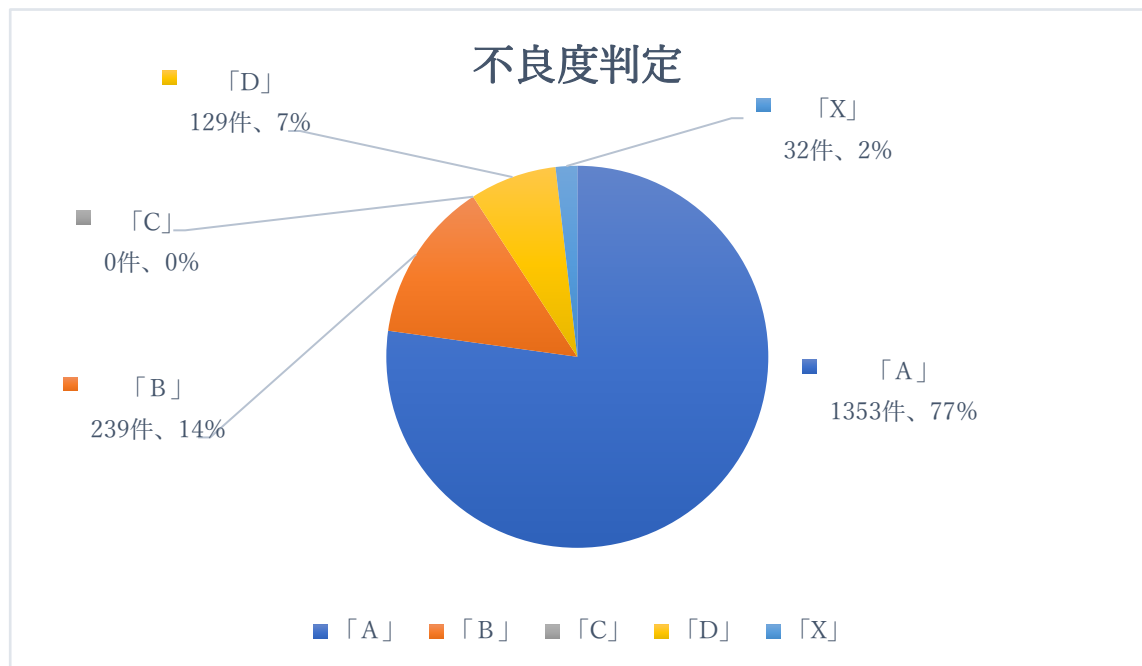
管理状況	分類	状態	判断基準		周辺への悪影響
				点数	
A	A	良好	損傷なし	0	—
B	B	老朽化	小修理を要する	15 以上 55 以下	—
C	C 2	管理不全	大修理を要する もしくは修理不可	25 以上 100 未満	なし
D	C 1				道路、隣地
	D 2	危険	大修理を要する もしくは修理不可	100 以上	なし
	D 1				道路、隣地
X	X	建物跡	倒壊している 火事跡など	—	—
	Z	判定不能	草木に覆われており 判定不可	—	—

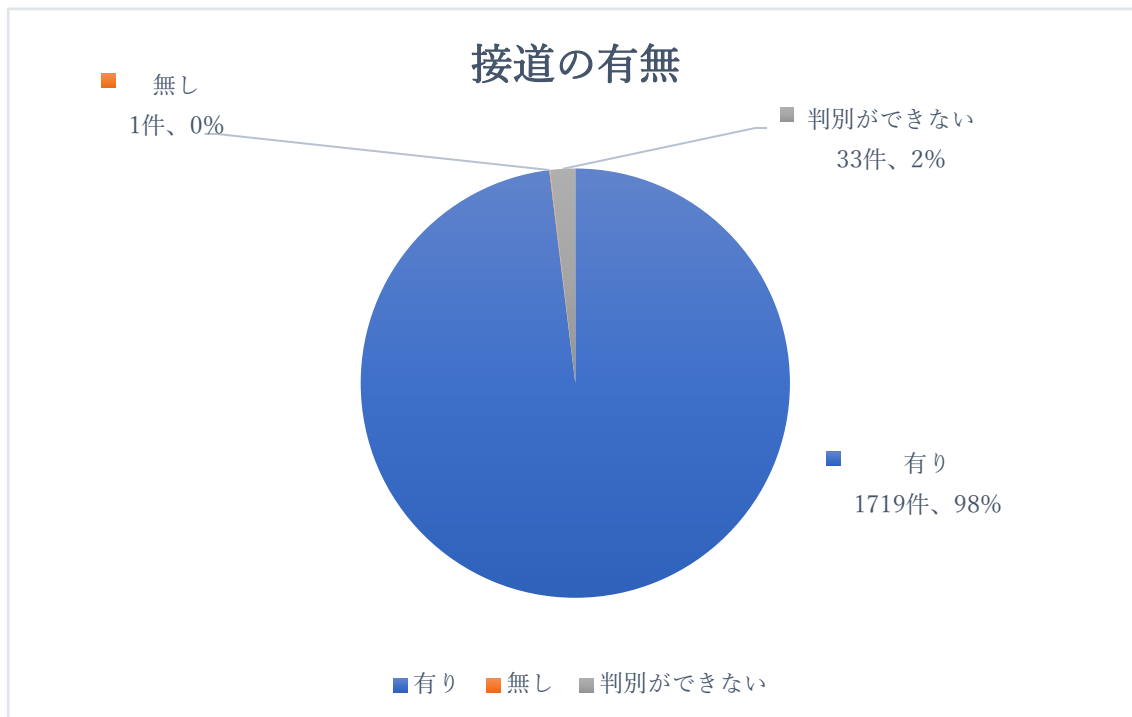
(2) 接道の有無

空家等を接道の有無別にみると、「接道有り」が1719件で最も多く、全体の98%を占める。「接道無し」は1件のみで、「判別ができない」が33件となっている。

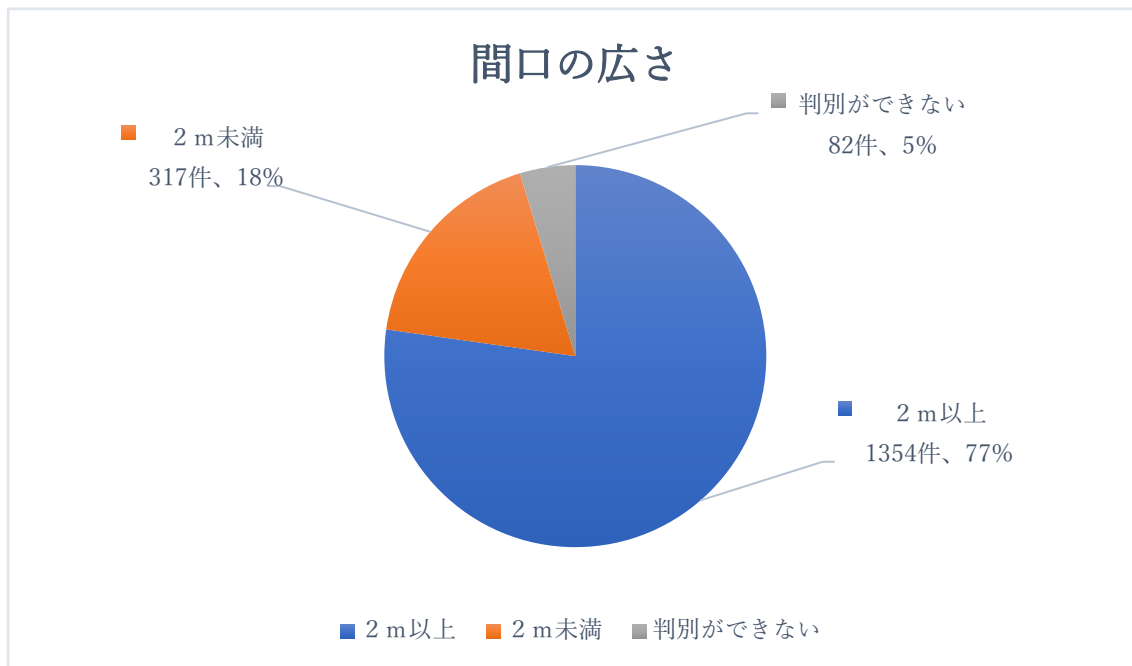
(3) 間口の広さ

空家等を間口の広さ別にみると、「2 m以上」が1 3 5 4件で最も多く、全体の77%を占める。次に「2 m未満」が3 1 7件、「判別ができない」が8 2件となっている。

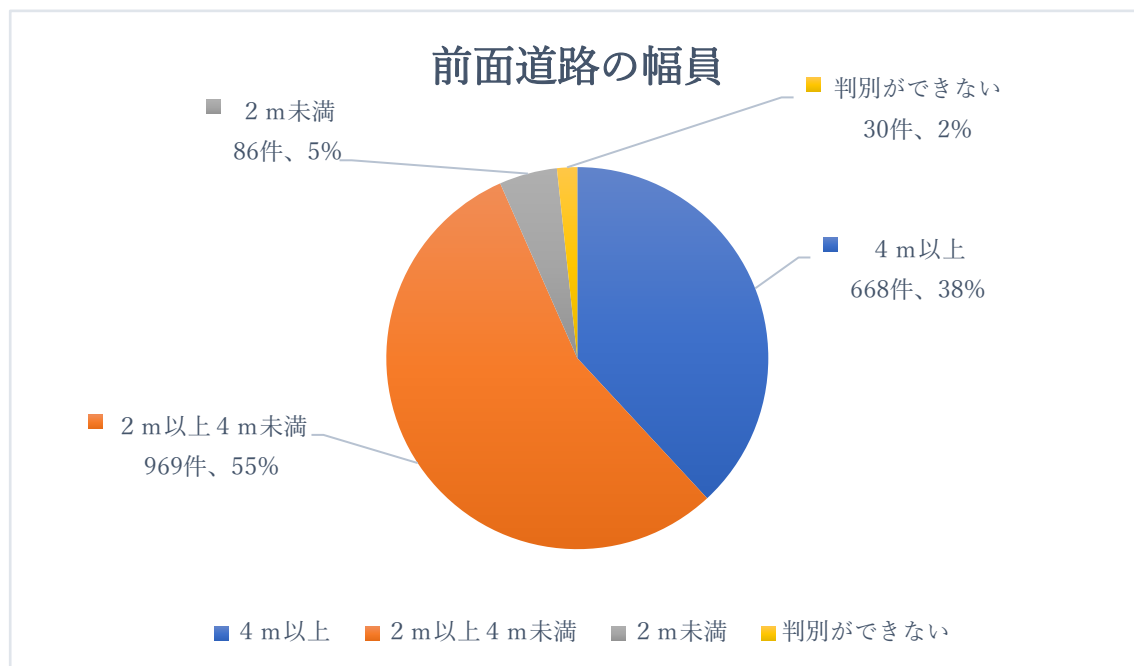
(4) 前面道路の幅員

空家等を前面道路の幅員別にみると、「2 m以上4 m未満」が969件で最も多く、全体の55%を占める。次に「4 m以上」が668件、「2 m未満」が86件、「判別ができない」が30件となっている。

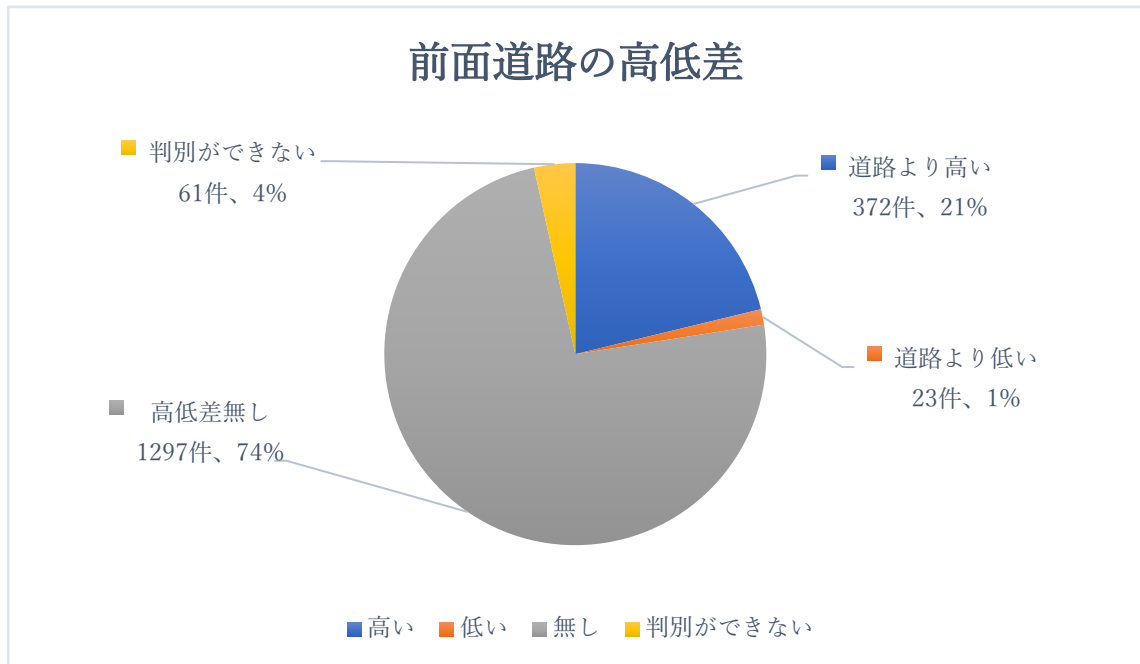
(5) 前面道路の高低差

空家等を前面道路の高低差別にみると、「高低差無し」が1297件で最も多く、全体の74%を占める。次に「道路より高い」が668件、「判別ができない」が61件、「道路より低い」が23件となっている。

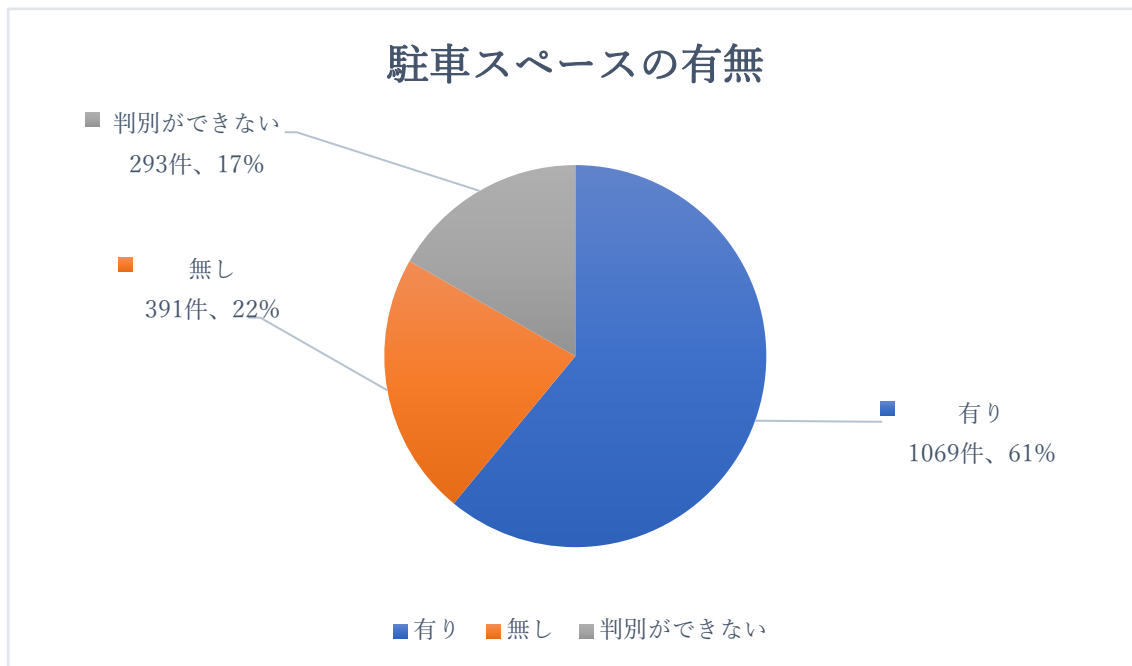
(6) 駐車スペースの有無

空家等を駐車スペースの有無別にみると、「スペース有り」が1069件で最も多く、全体の61%を占める。次に「スペース無し」が391件、「判別ができない」が293件となっている。

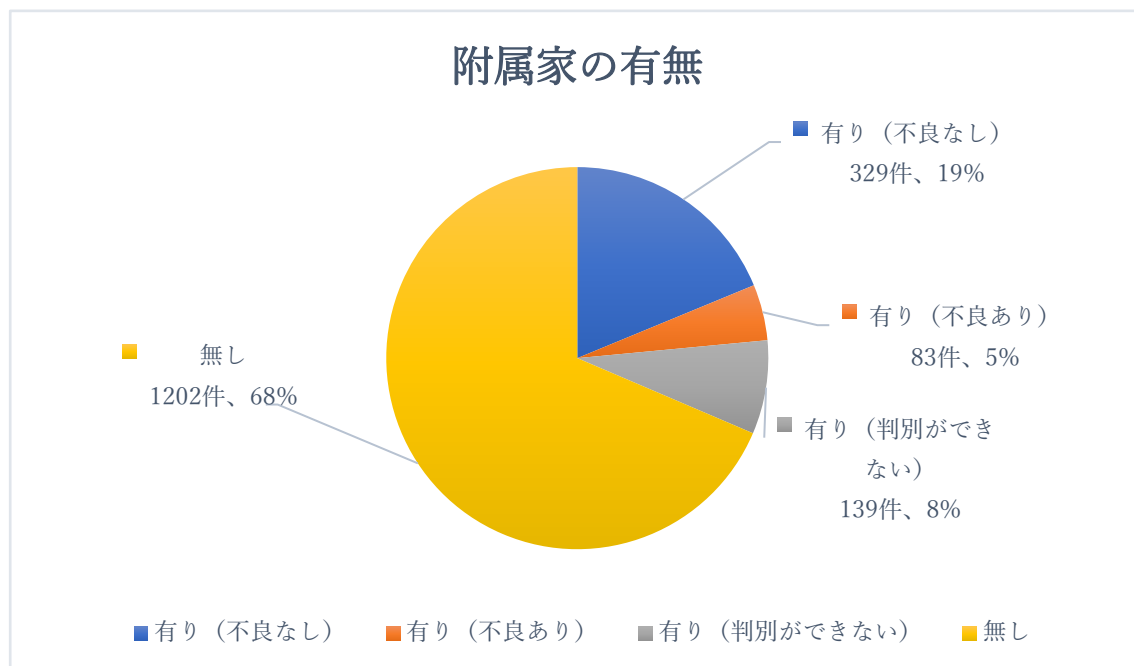
(7) 附属家の有無

空家等を附属家の有無別にみると、「附属家無し」が1202件で最も多く、全体の68%を占める。次に「附属家有り（不良なし）」が329件、「附属家有り（判別ができない）」が139件、「附属家有り（不良あり）」が83件となっている。

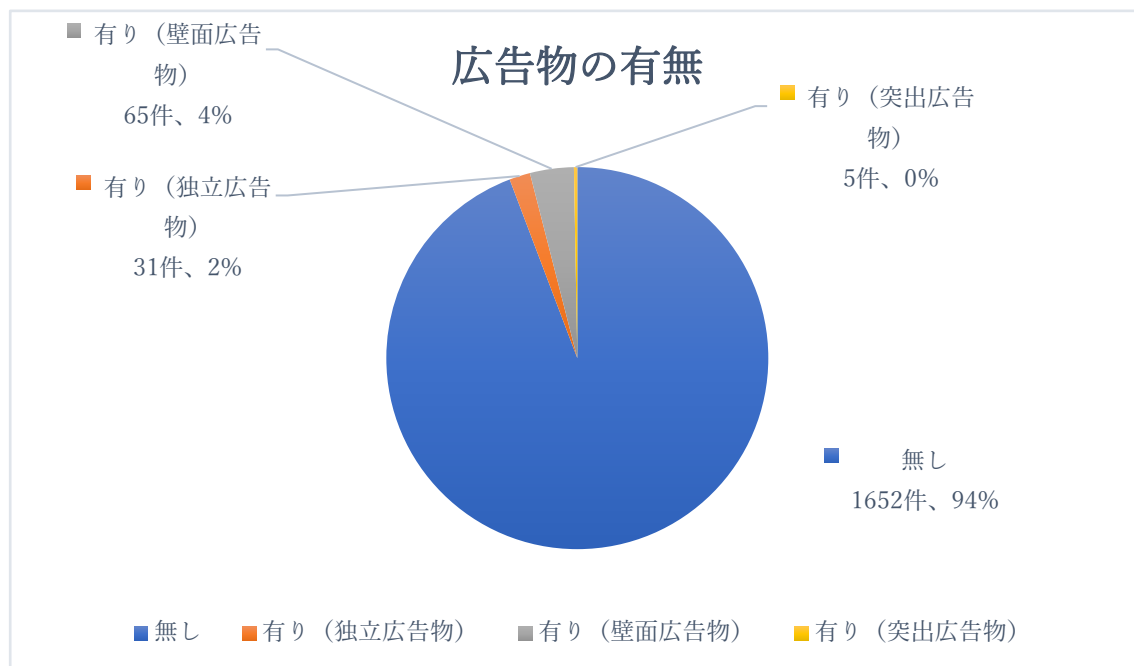
(8) 広告物の有無

空家等を広告物の有無別にみると、「広告物無し」が1652件で最も多く、全体の94%を占める。次に「広告物有り（壁面広告物）」が65件、「広告物有り（独立広告物）」が31件、「広告物有り（突出広告物）」が5件となっている。

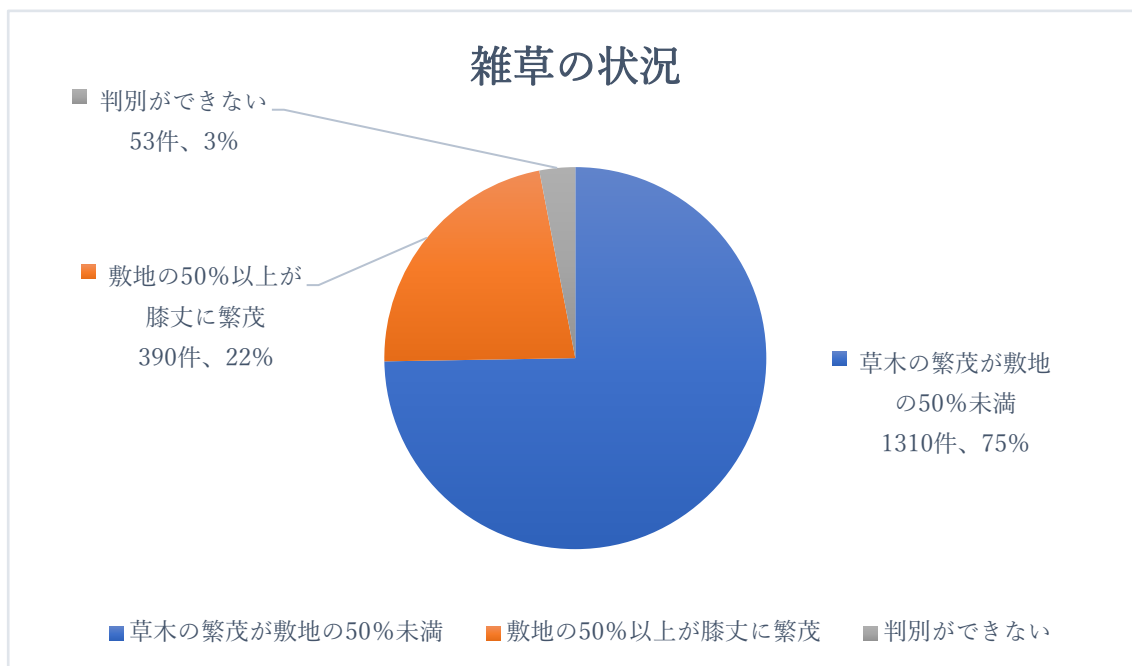
(9) 雑草の状況

空家等を雑草の状況別にみると、「草木の繁茂が敷地の50%未満」が1310件で最も多く、全体の75%を占める。次に「敷地の50%以上が膝丈に繁茂」が390件、「判別ができない」が53件となっている。

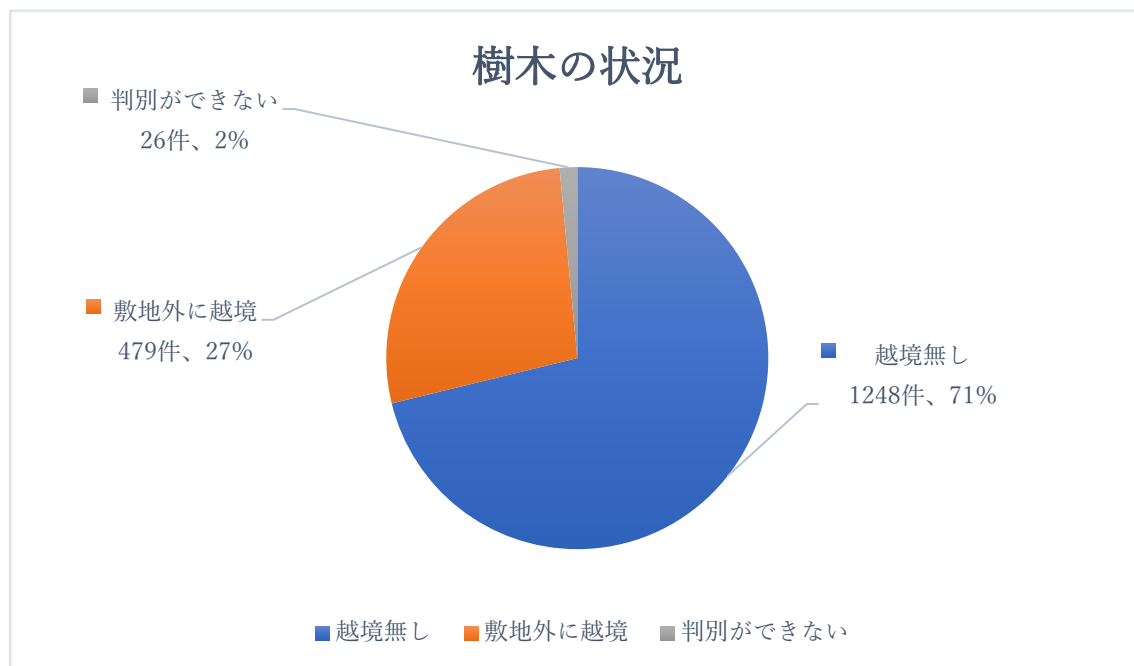
(10) 樹木の状況

空家等を樹木の状況別にみると、「越境無し」が1248件で最も多く、全体の71%を占める。次に「敷地外に越境」が479件、「判別ができない」が26件となっている。

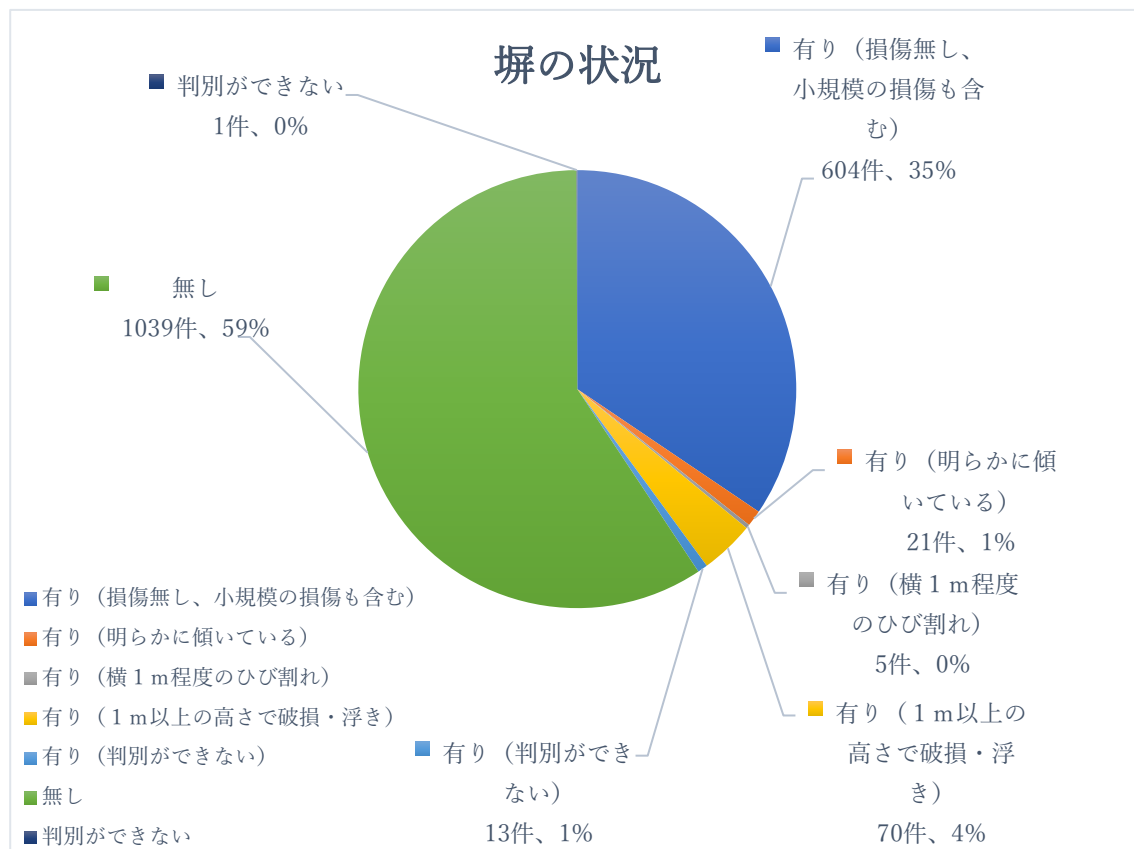
(11) 塀の状況

空家等を塀の状況別にみると、「塀無し」が1039件で最も多く、全体の59%を占める。次に「塀有り（損傷無し、小規模程度の損傷も含む）」が604件、「塀有り（1m以上の高さで破損・浮き）」が70件、「塀有り（明らかに傾いている）」が21件、「塀有り（判別ができない）」が13件、「塀有り（横1m程度のひび割れ）」が5件、「判別ができない」が1件となっている。
