# 通学路対策箇所図(津福小学校)

【対策検討メンバー】  
・教育委員会、小学校  
・道路管理者  
・久留米警察署

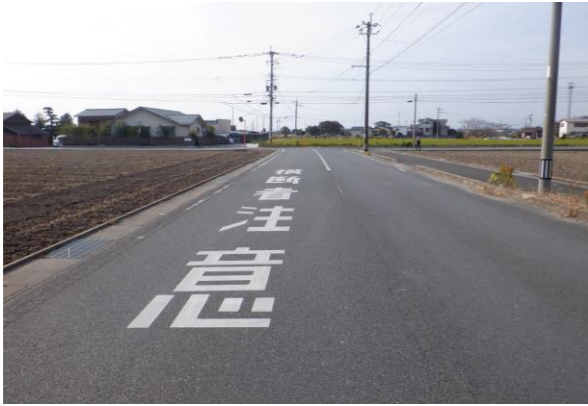
①黒棒本店方面への抜け道となっているため交通量が多く、児童が道路を横断する時に危険。

＜対策メニュー＞  
・路面標示【市】[令和2年度対策済]

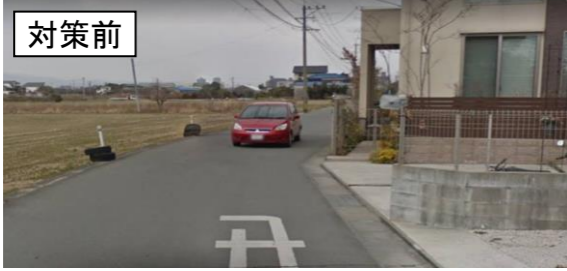
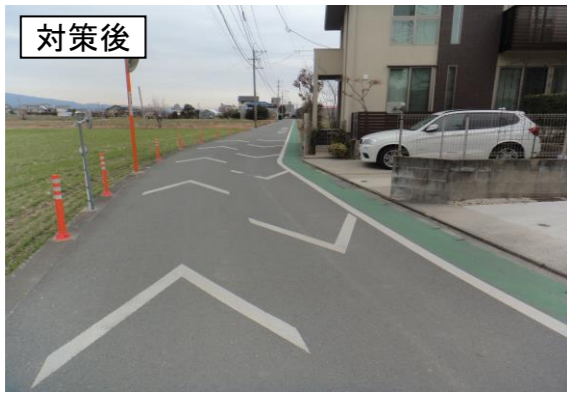
②道幅が狭く、カーブになっており、見通しが悪い。

＜対策メニュー＞  
・カラー舗装【市】[令和3年度対策済]

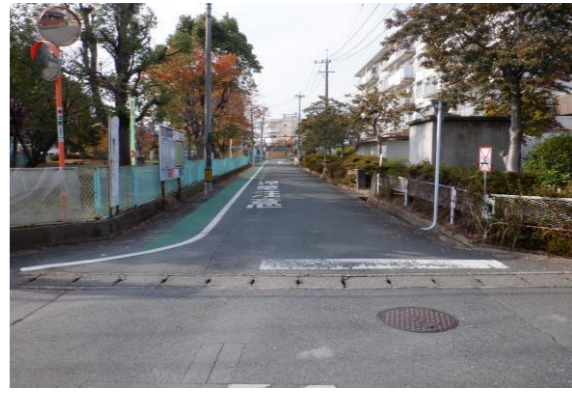
③抜け道として使用され、通学時間帯で交通量が多いため危険。

＜対策メニュー＞  
・カラー舗装【市】[令和2年度対策済]
