通学路対策箇所図(津福小学校)

【対策検討メンバー】
・教育委員会、小学校、中学校
・道路管理者
・久留米警察署

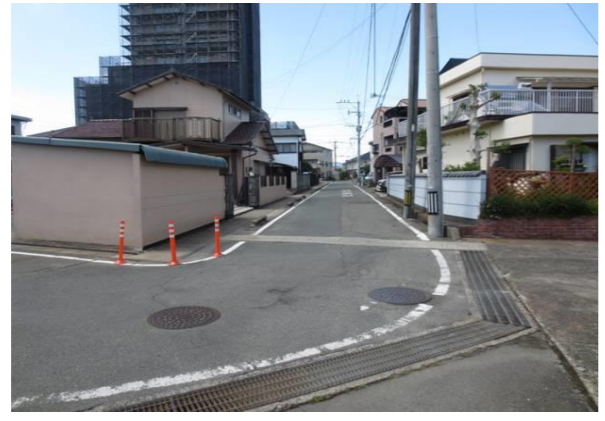
①急カーブで見通しが悪く、登下校時の横断する際に車と接触しやすい。

＜対策メニュー＞
・検討中
