# 通学路対策箇所図(西牟田小学校)

【対策検討メンバー】  
 ・教育委員会、小学校  
 ・道路管理者  
 ・久留米警察署

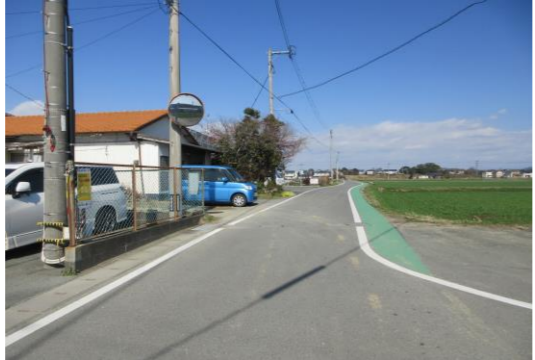
④道幅が狭く、路側帯も非常に狭いが、通り抜けの車両は年々増加。歩車道の区別がないため、車両が児童に近づきやすい。

＜対策メニュー＞  
 ・カラー舗装【市】[令和2年度対策済]

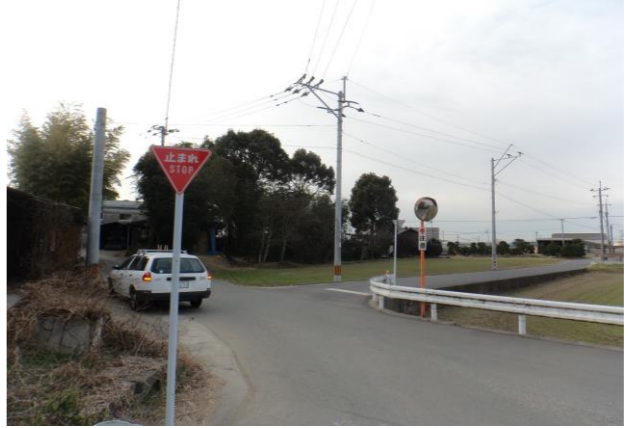
②一時停止線が消えかかっていたり、一時停止の標識の赤色が薄くなっており、一時停止を十分にせず走行する車がいる。

＜対策メニュー＞  
 ・路面標示、カーブミラー注意板更新【市】[令和元年度対策済]  
 停止線・標識更新【警察】[令和2年度対策済]

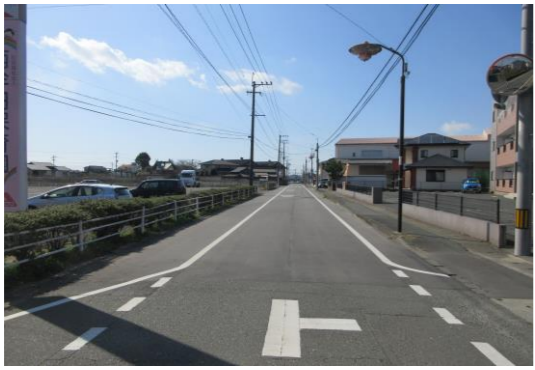
③歩道が狭い上に交通量が多く危険。横断歩道や一時停止線が2か所で消えかかっており、路面標示も消えかかっているため、気付かずにスピードを落とさない車が増加している。

＜対策メニュー＞  
 ・路面標示更新【県】[令和元年度対策済]  
 ・停止線・横断舗装更新【警察】[令和2年度対策済]

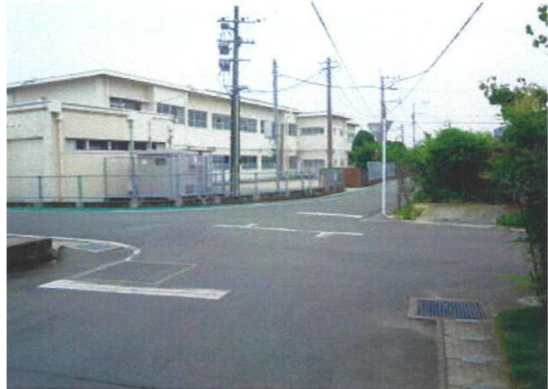
①見通しが悪く、登下校をしている児童に気付かずに発進させる車が多い。

＜対策メニュー＞  
 ・検討中
