通学路対策箇所図(鳥飼小学校)

【対策検討メンバー】
・教育委員会、小学校
・道路管理者
・久留米警察署

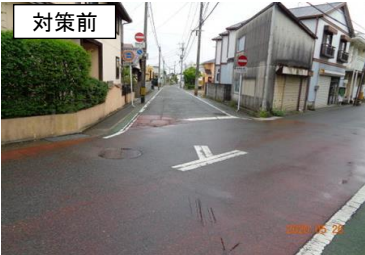
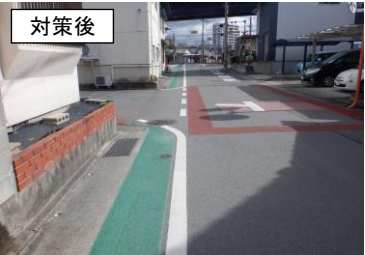
①下校時、南門前横断歩道を渡った後に横断歩道がなく道路を横切って渡る児童が多く危険。周辺はたいへん見通しが悪く、ミラーはあるものの事故になる危険性が高い。

<対策メニュー>
・カラー舗装、路面標示、ラバーポール設置【市】
[令和5年度対策済]

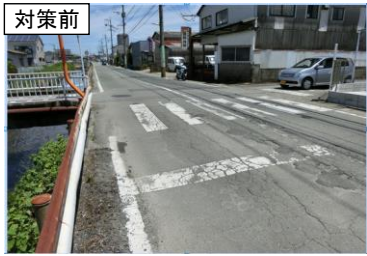
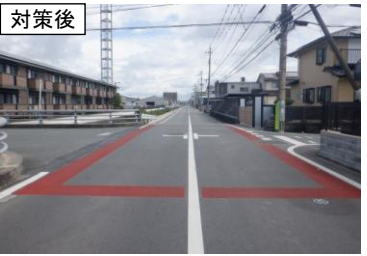
②路側帯は設置されているが、経年変化で薄く消えかかっている。車道が狭いうえに、車はかなりスピードを出している。

<対策メニュー>
・カラー舗装、路面標示【市】[令和4年度対策済]
