## 田んぼダム等の取組み

# 令和4年7月18日～19日の大雨による被害状況

# 1. 田んぼダムの取り組み

## 2.枝光上流排水機場の稼働

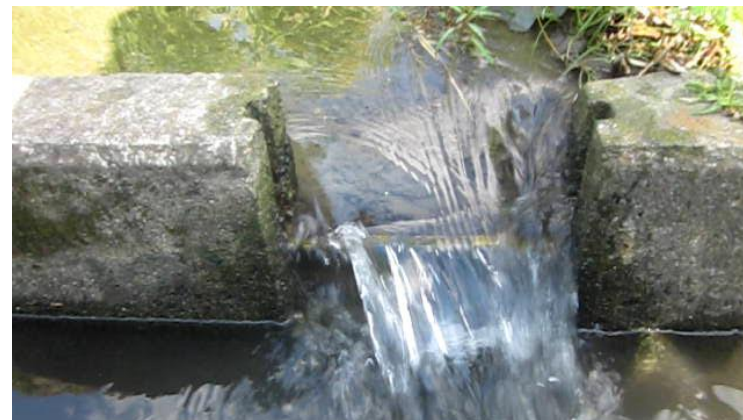
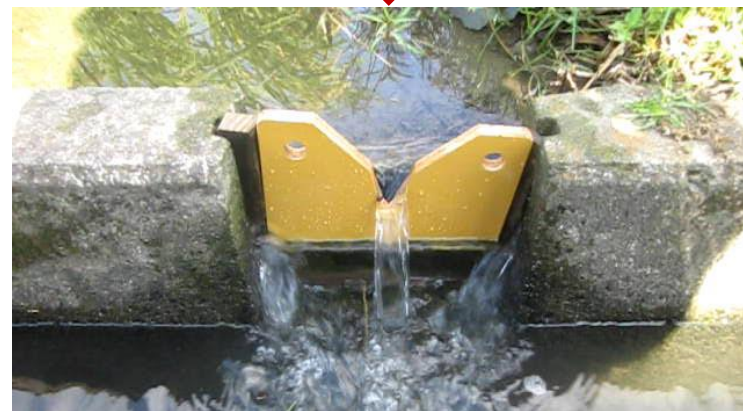
## 【田んぼダムの効果】

田んぼダムは、**水を貯める機能**を活用して水田に降った雨水を一時的に貯水

**洪水被害**を軽減

- ① 水路や河川への排水を遅らせる
- ② 上流域で取組により下流域の負担を軽減
- ③ 面積×10cmの貯水容量を確保

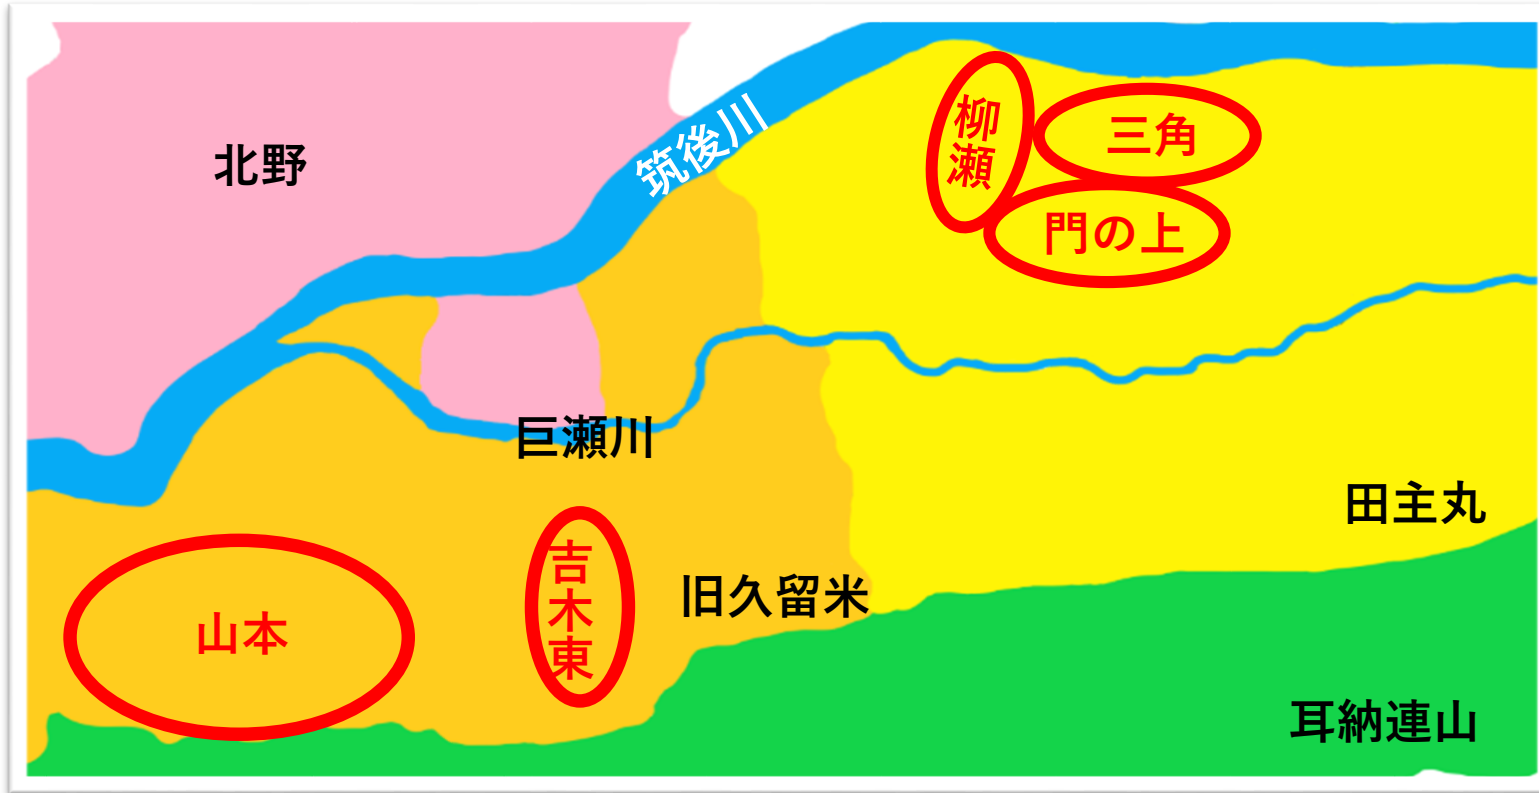
## 【市内の田んぼダムの状況】

### 【取組面積】

- 門の上地区 7.0ha
  - 三角地区 8.3ha
  - 柳瀬地区 7.9ha
  - 吉木東地区 1.6ha
  - 山本地区 16.4ha
- 合計41.2ha**

41.2ha（田んぼダム取組面積）× 10cm（セキ板の高さ）= 41,200m<sup>3</sup>

**25mプール約68個分の貯水量を確保**

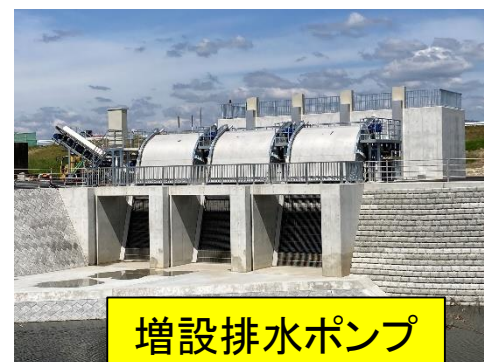
増設排水ポンプ

# 7月19日8時50分から稼働。内水位が約80cm低下
