R6

通学路対策箇所図（御井小学校）

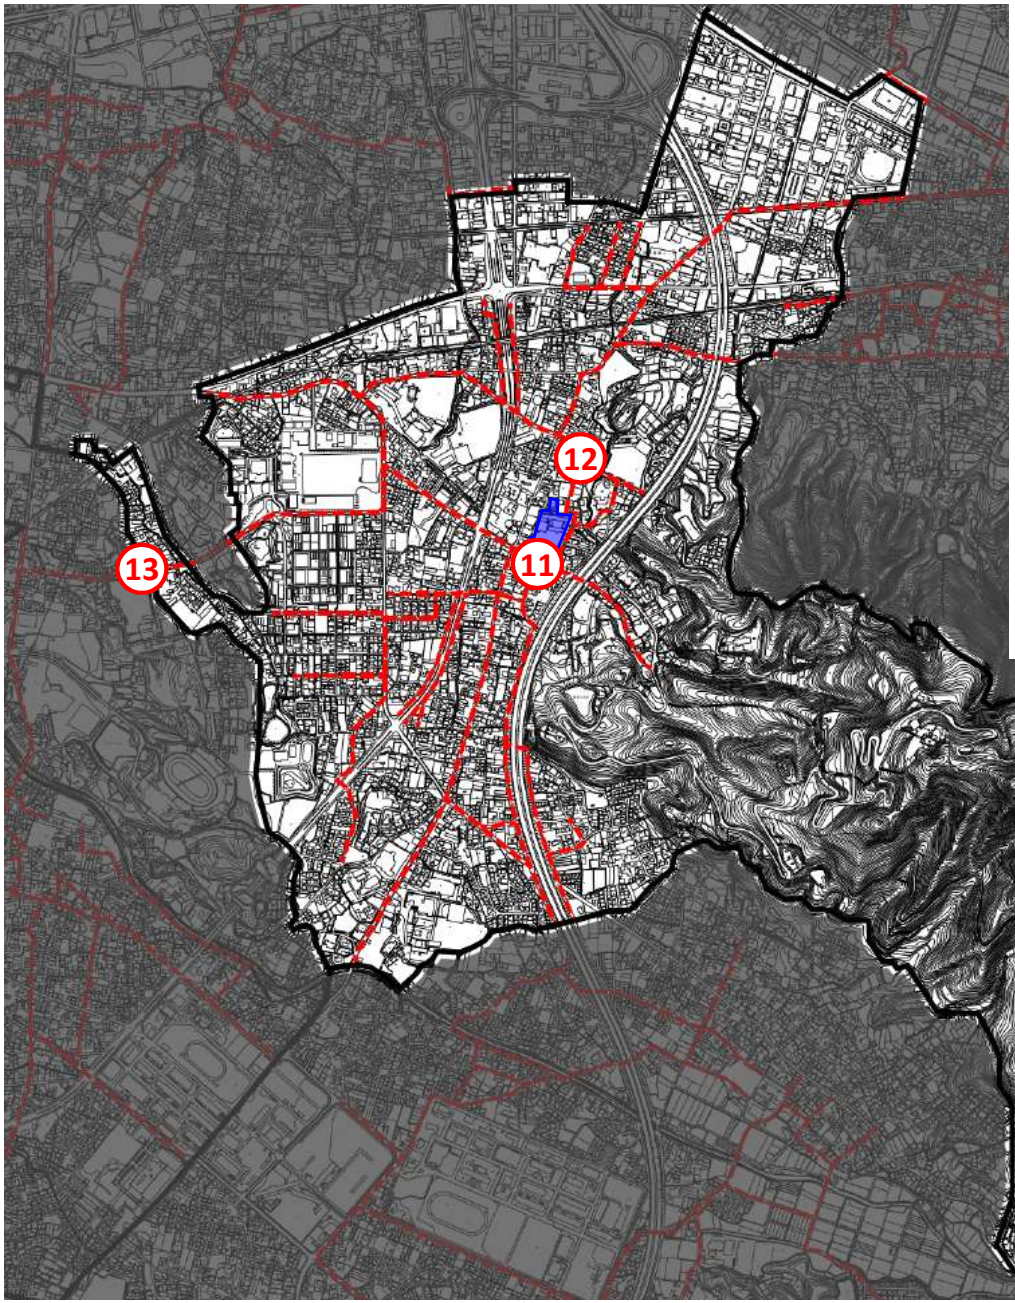
11. 交通量及び児童の登下校数も多いが、坂道で鳥居があるため車から信号が見えにくくなっている。児童の飛び出しも多い。

12. グリーンベルトと横断歩道が接続していないため、横断歩道ではない場所を通っている児童がいる。

13. 附設前県道の路面標示（白線等）が薄く、運転手に認識されていない。白線のみでは危険度が低く感じられる。

＜対策メニュー＞
・視覚障害者用音響信号の設置予定【警察】
・路面標示・外側線更新【県】[R6年度対策済]

＜対策メニュー＞
・検討中

＜対策メニュー＞
・横断歩道更新【警察】
