通学路対策箇所図（下田小学校）

H26

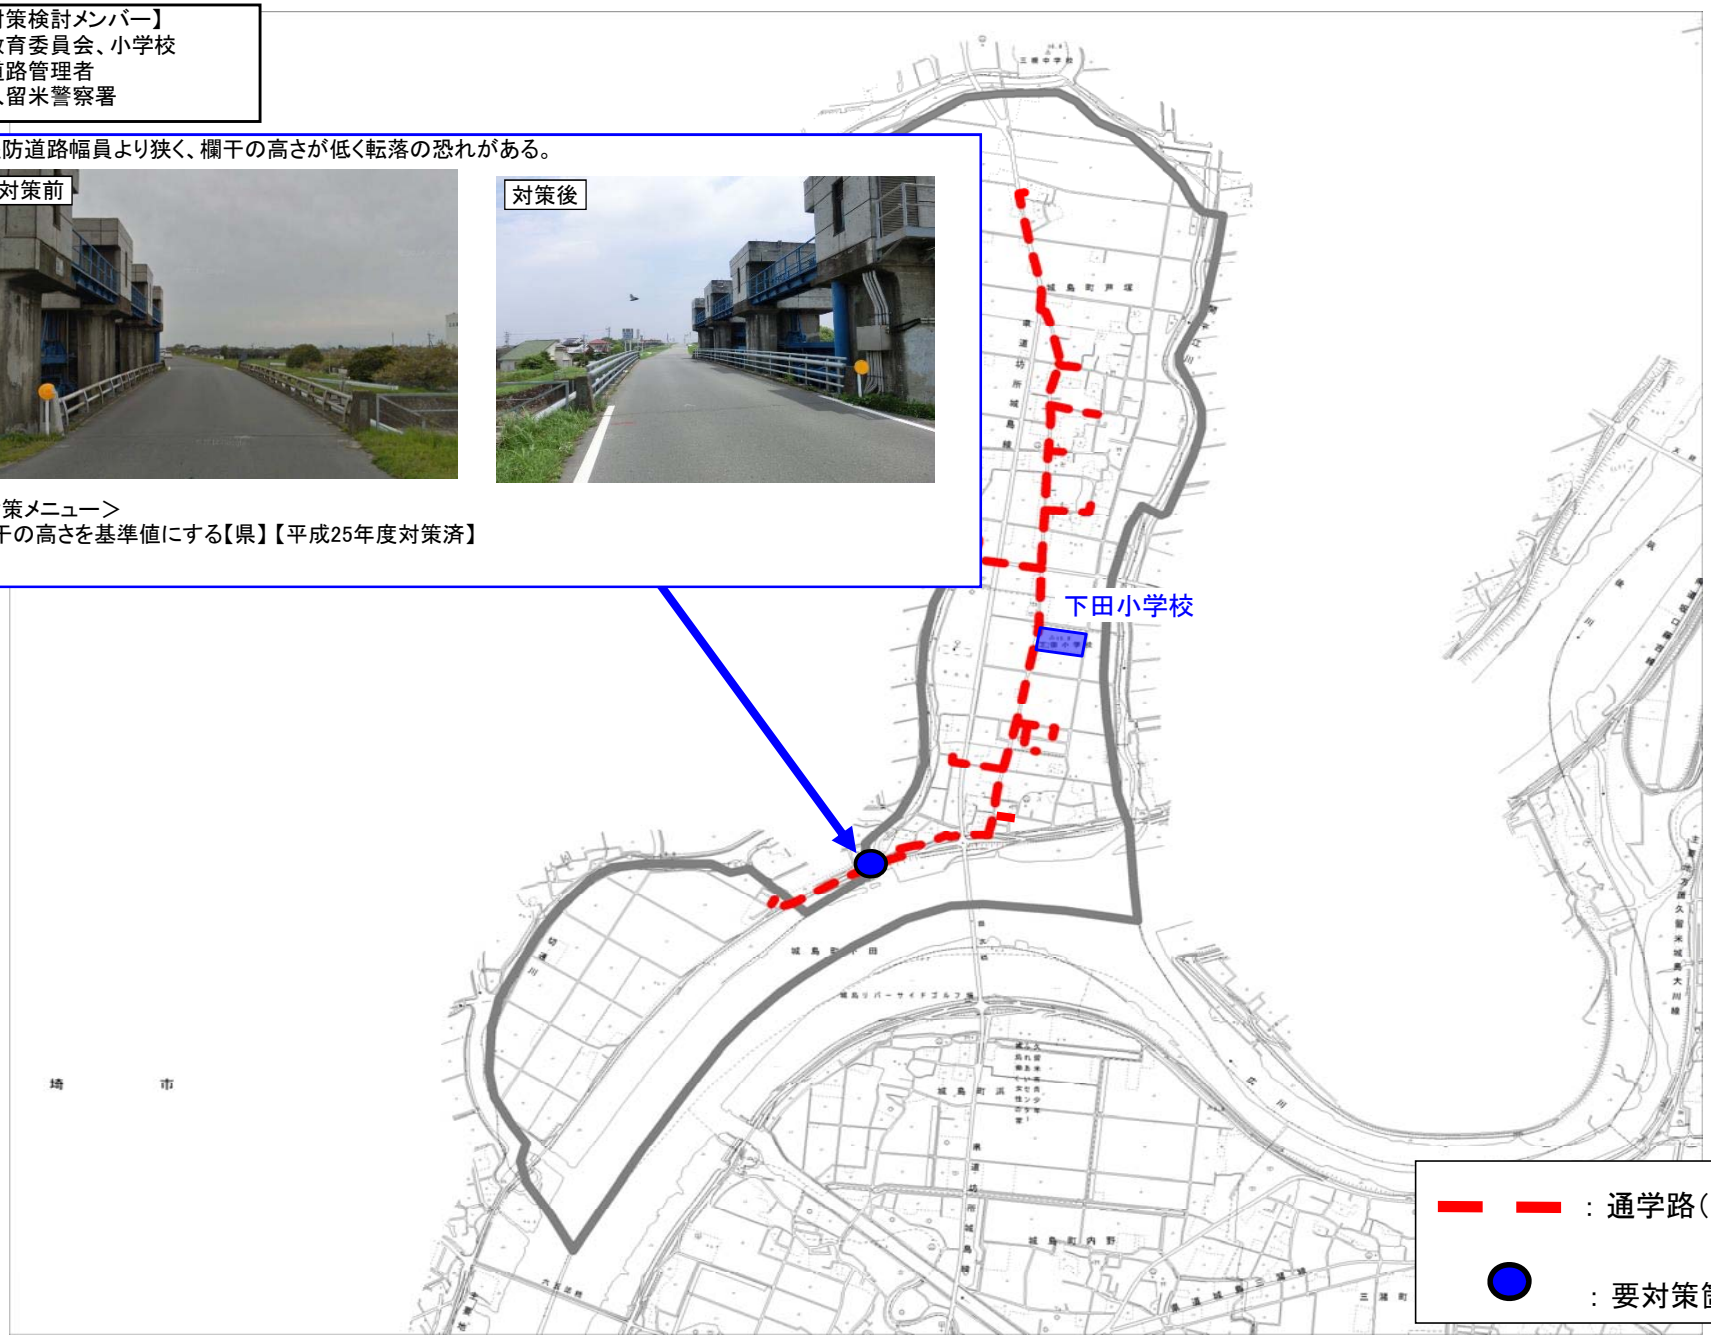
①堤防道路幅員より狭く、欄干の高さが低く転落の恐れがある。

＜対策メニュー＞
・欄干の高さを基準値にする【県】【平成25年度対策済】
