# 通学路対策箇所図(城島小学校(旧 下田小学校))

# 通学路対策箇所図(城島小学校(旧 浮島小学校))

# 通学路対策箇所図(城島小学校)

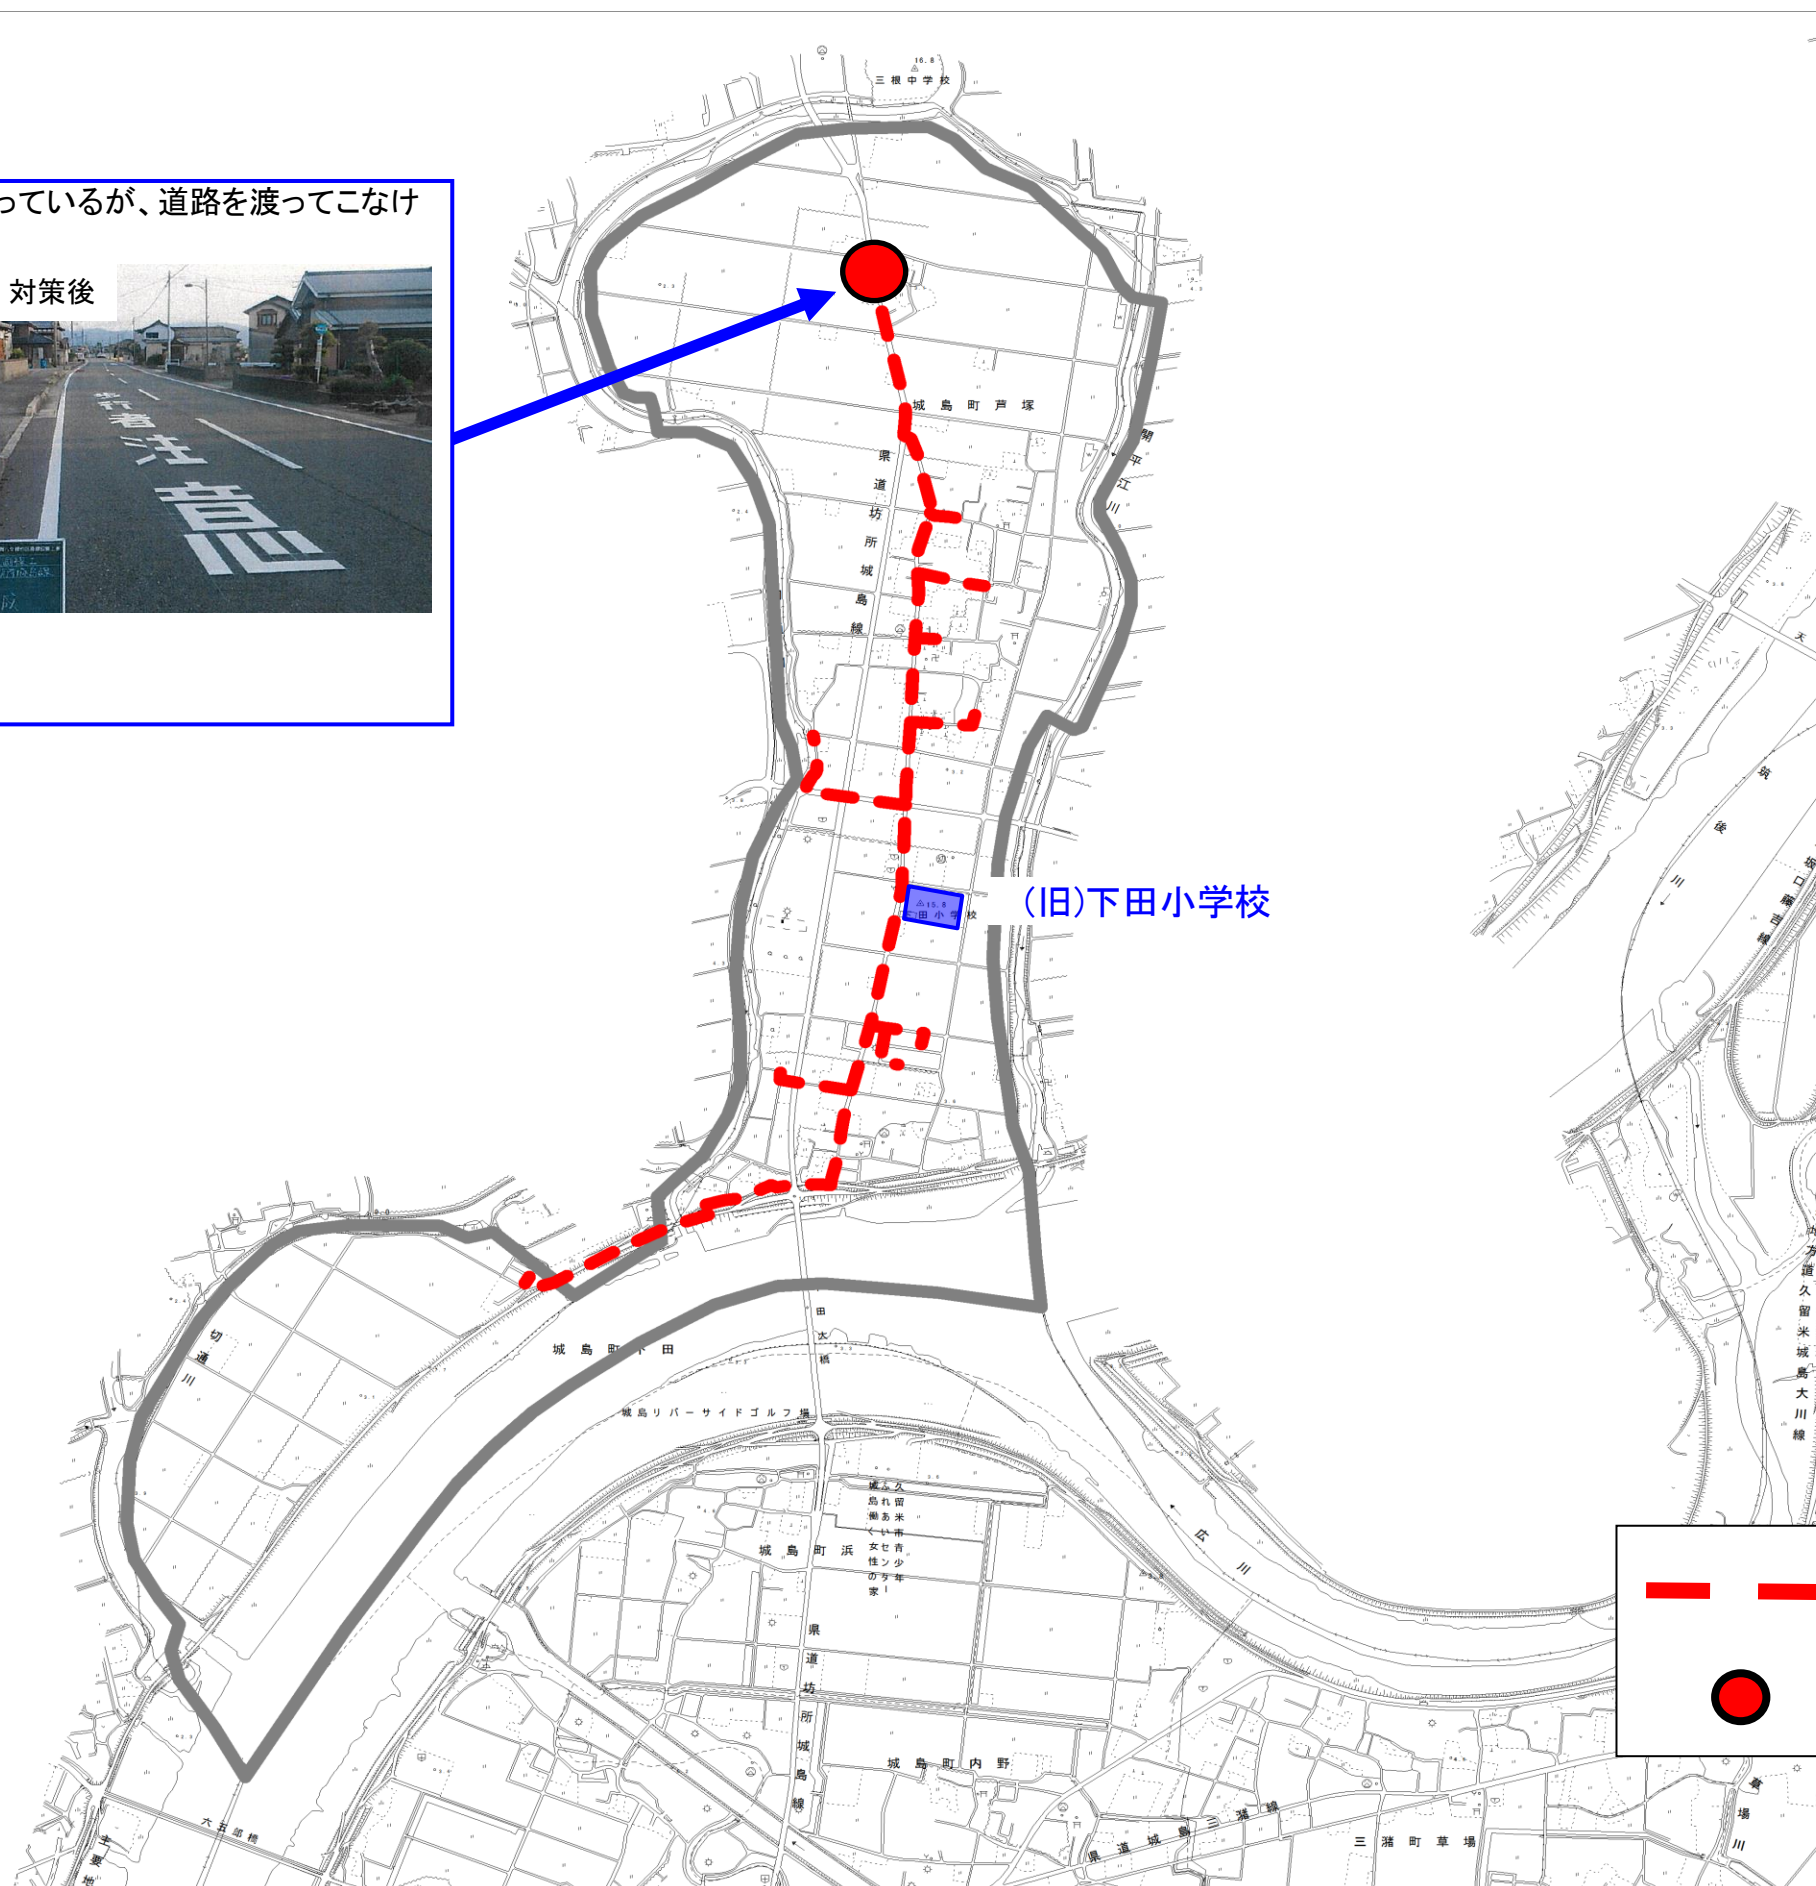
①ここはスクールバスの停車場所になっているが、道路を渡ってこなければならぬ児童がいる。

- ・路面標示【県】[令和4年度対策済]

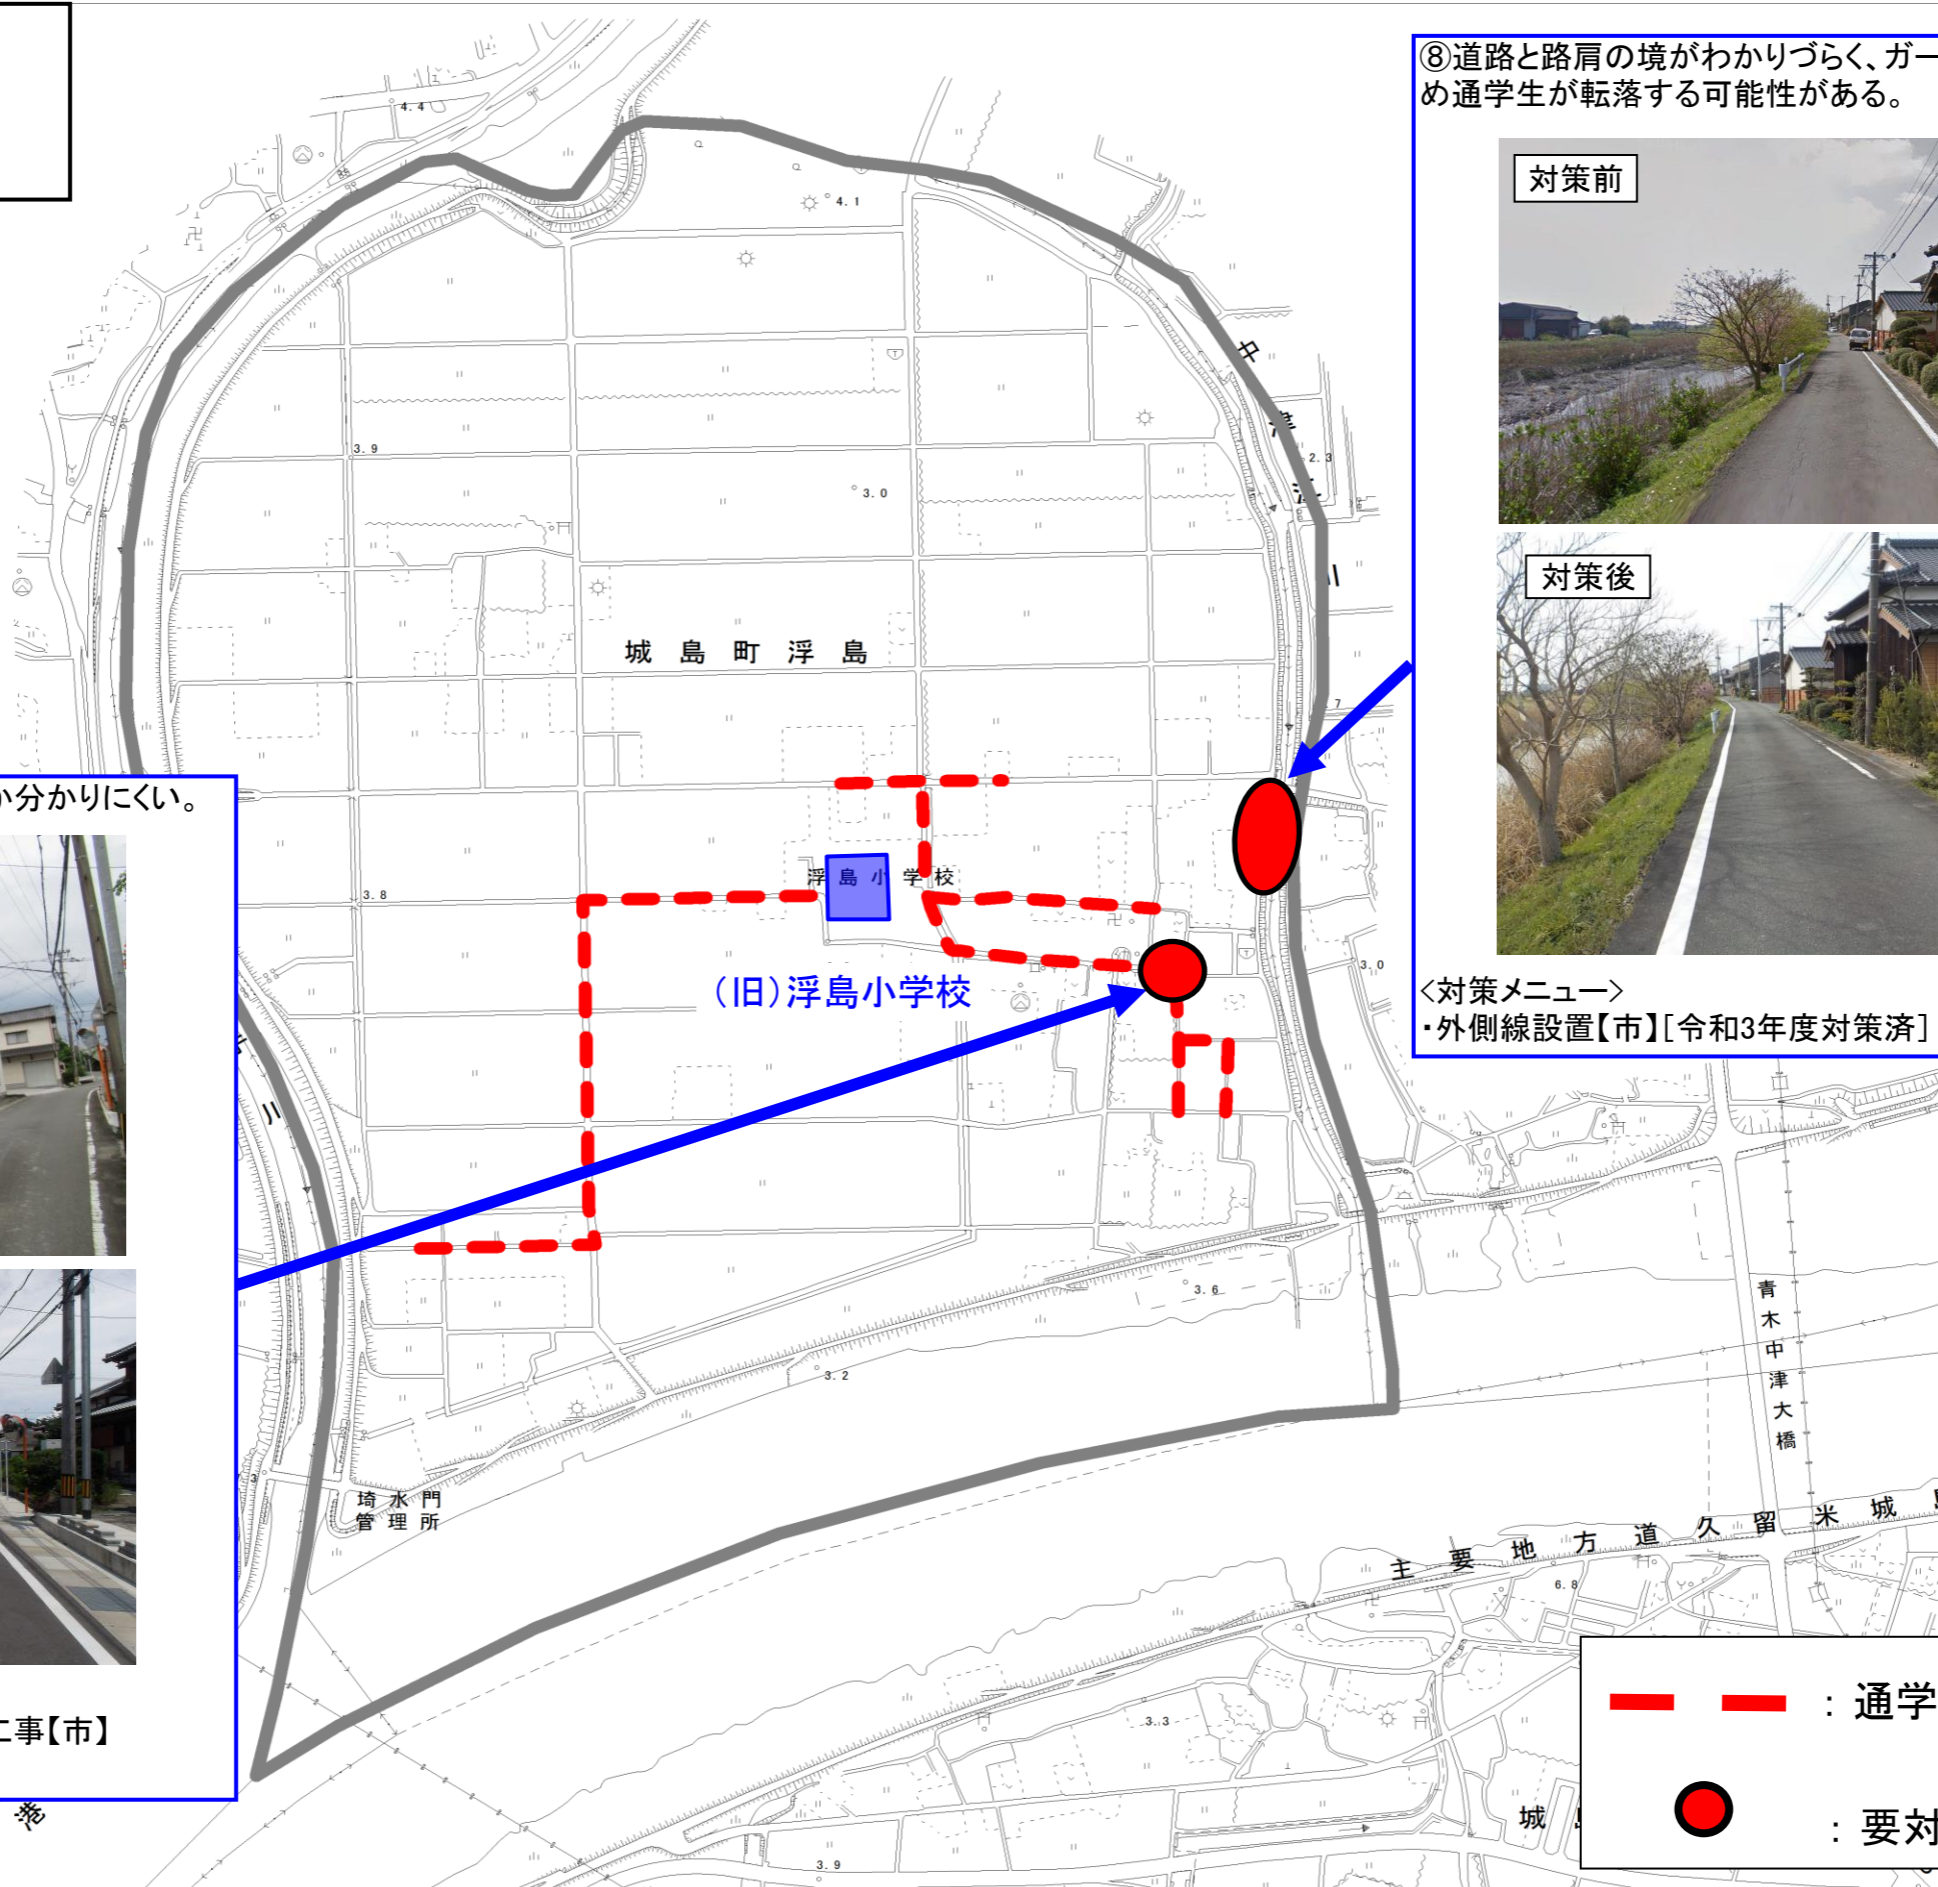
⑧道路と路肩の境がわかりづらく、ガードレールもないため通学生が転落する可能性がある。

②見通しの悪いT字路で車が来ているか分かりにくい。

＜対策メニュー＞  
 ・外側線設置【市】[令和3年度対策済]

＜対策メニュー＞  
 ・注意喚起用のぼり旗設置、道路改良工事【市】  
 [令和4年度対策済]

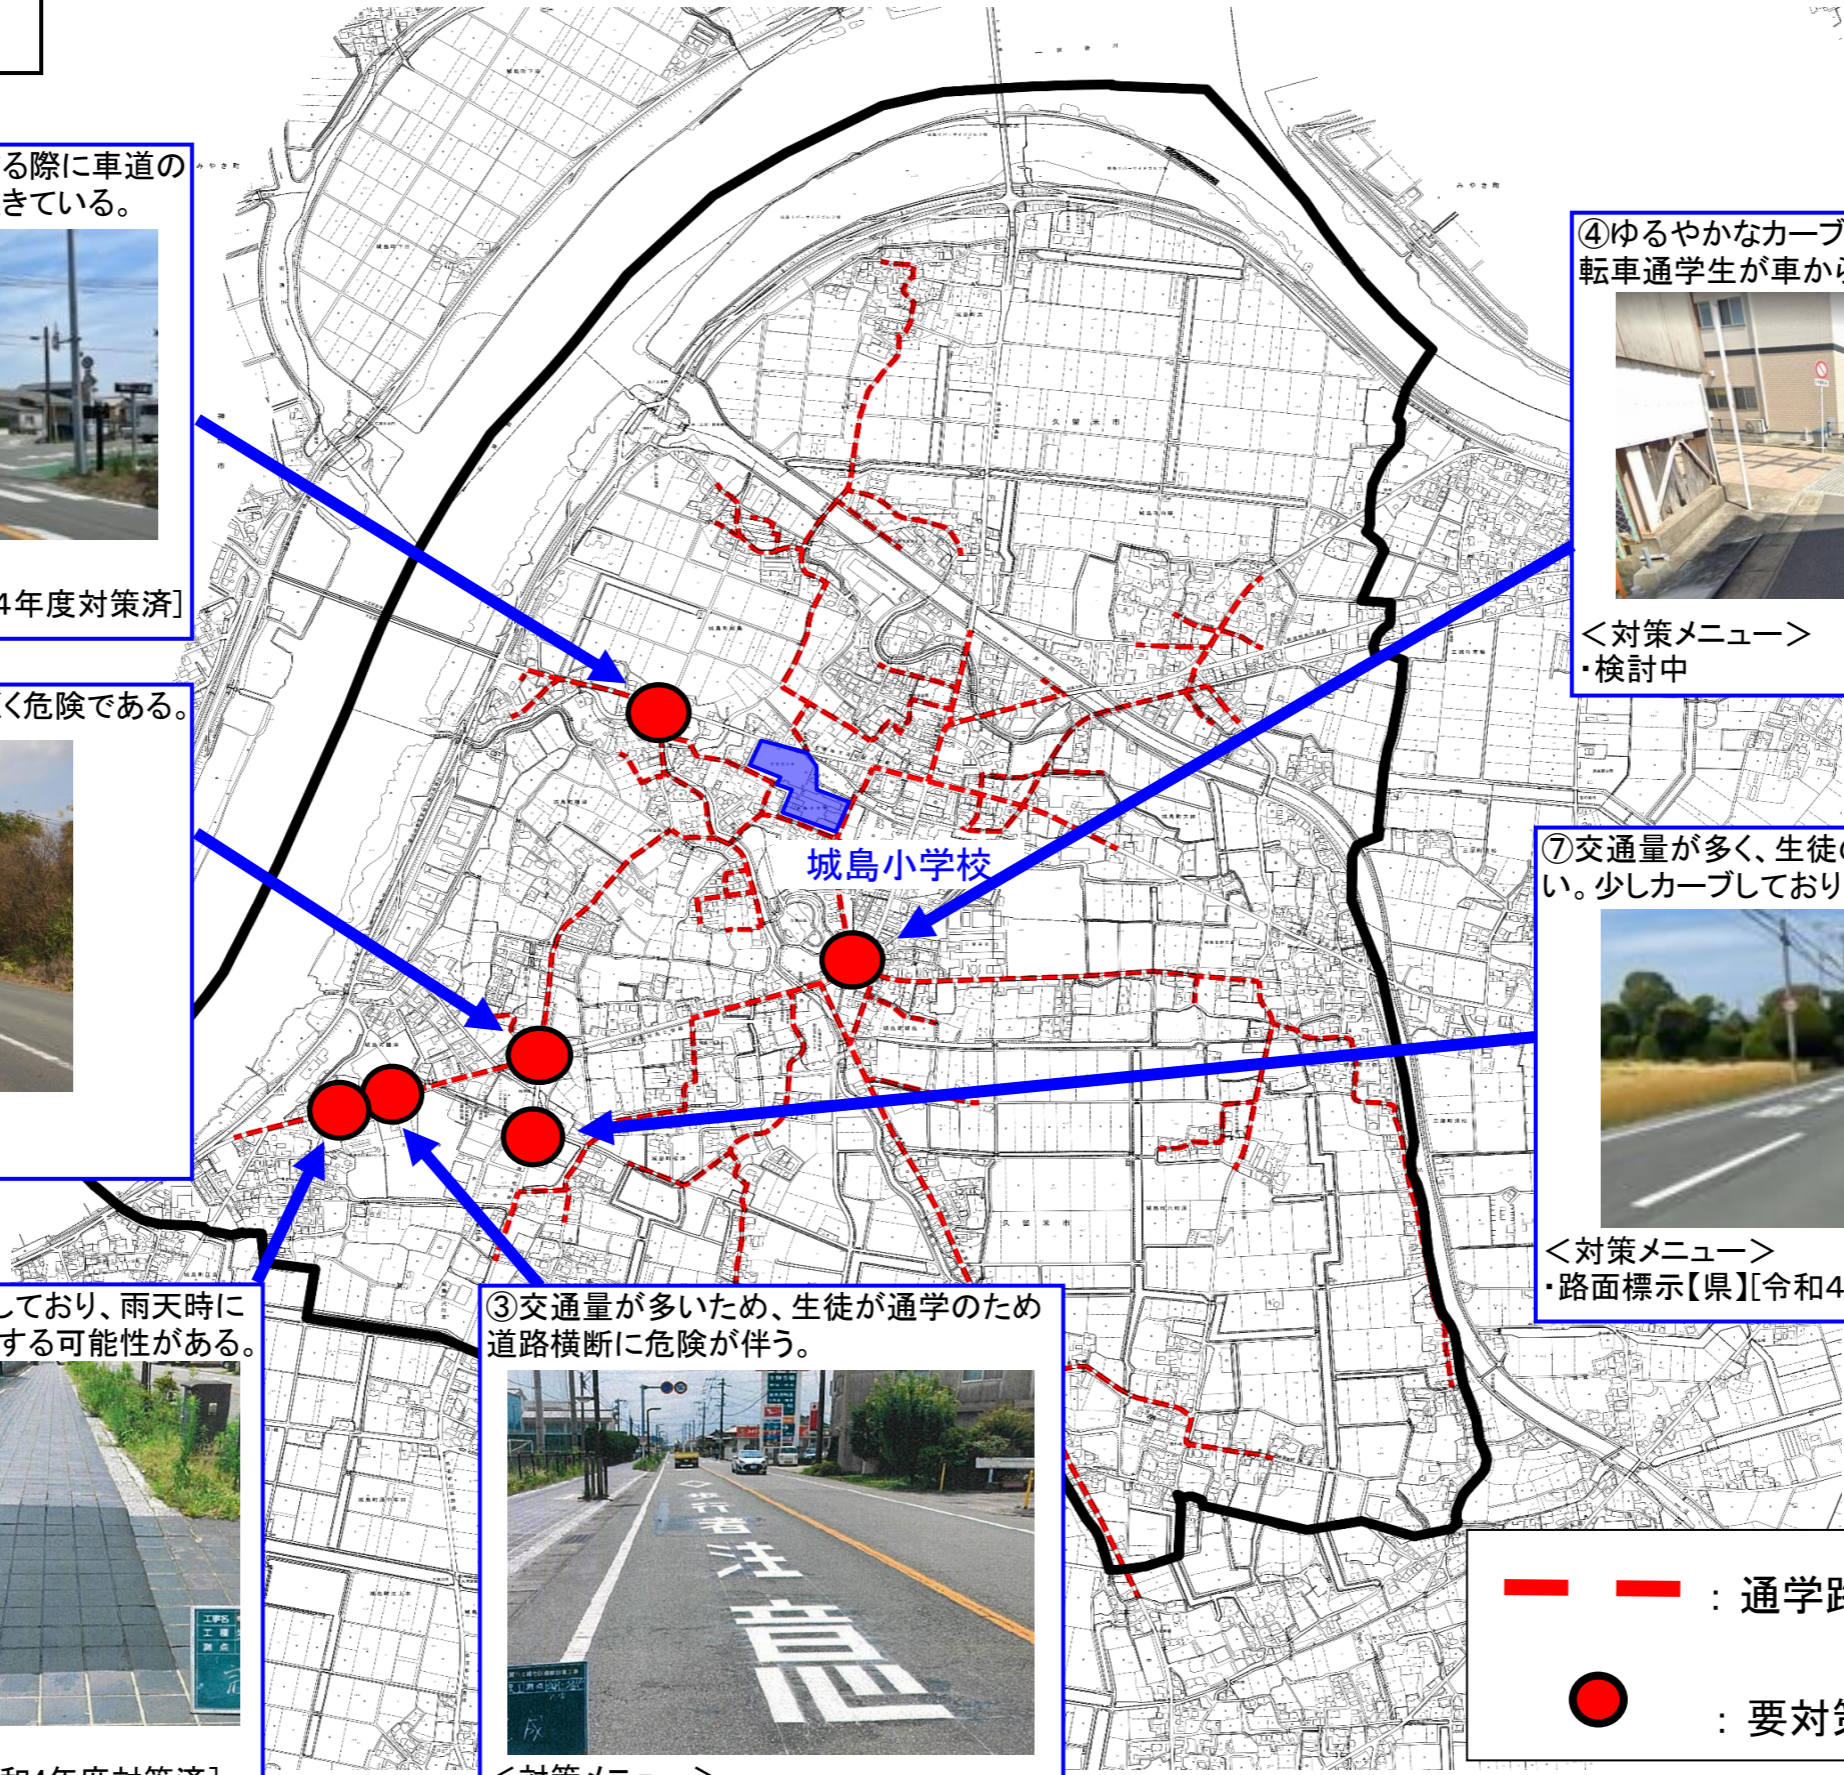
⑤田から歩行者や自転車が横断する際に車道の状況がわかりづらく、接触事故が起きている。

⑥個人宅の草木があり信号が見えにくく危険である。

⑨瓦材のタイルを使用しており、雨天時に通学生がすべって転倒する可能性がある。

③交通量が多いため、生徒が通学のため道路横断に危険が伴う。

④ゆるやかなカーブとなっており、歩行・自転車通学生が車から見えづらく危険である。

⑦交通量が多く、生徒の通学時に車が止まらない。少しカーブしており、車のスピードが速い。

＜対策メニュー＞  
・交差点内のカラー舗装【県】[令和4年度対策済]

＜対策メニュー＞  
・草木の伐採【県】[令和3年度対策済]

＜対策メニュー＞  
・滑り止め舗装【県】[令和4年度対策済]

＜対策メニュー＞  
・路面標示【県】[令和4年度対策済]
