# 通学路対策箇所図（青木小学校）

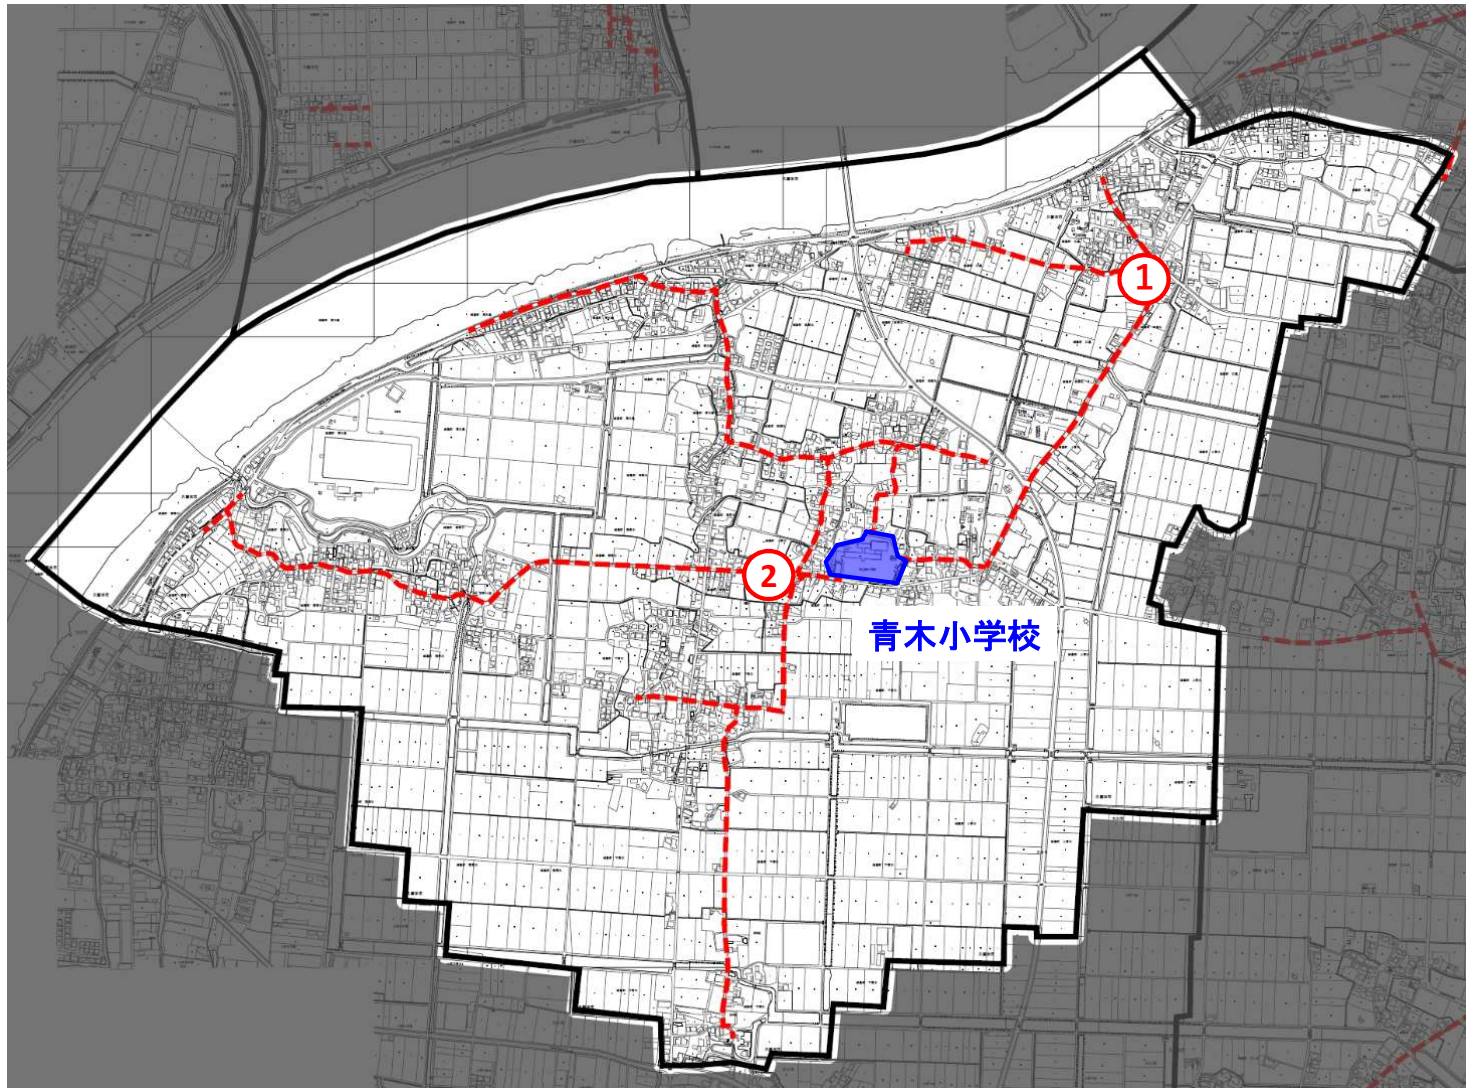
①点減信号が設置されているが、交差点の北西側にブロック塀や植え込みがあるため視界が悪い。

②点減信号が設置されているが、交差点の東側が狭い。このため児童生徒の待機(待避)場所がなく、車が離合する際は大変危険である。

・防護柵設置、路面標示【市】[R5年度対策済]

・検討中
