通学路対策箇所図（小森野小学校）

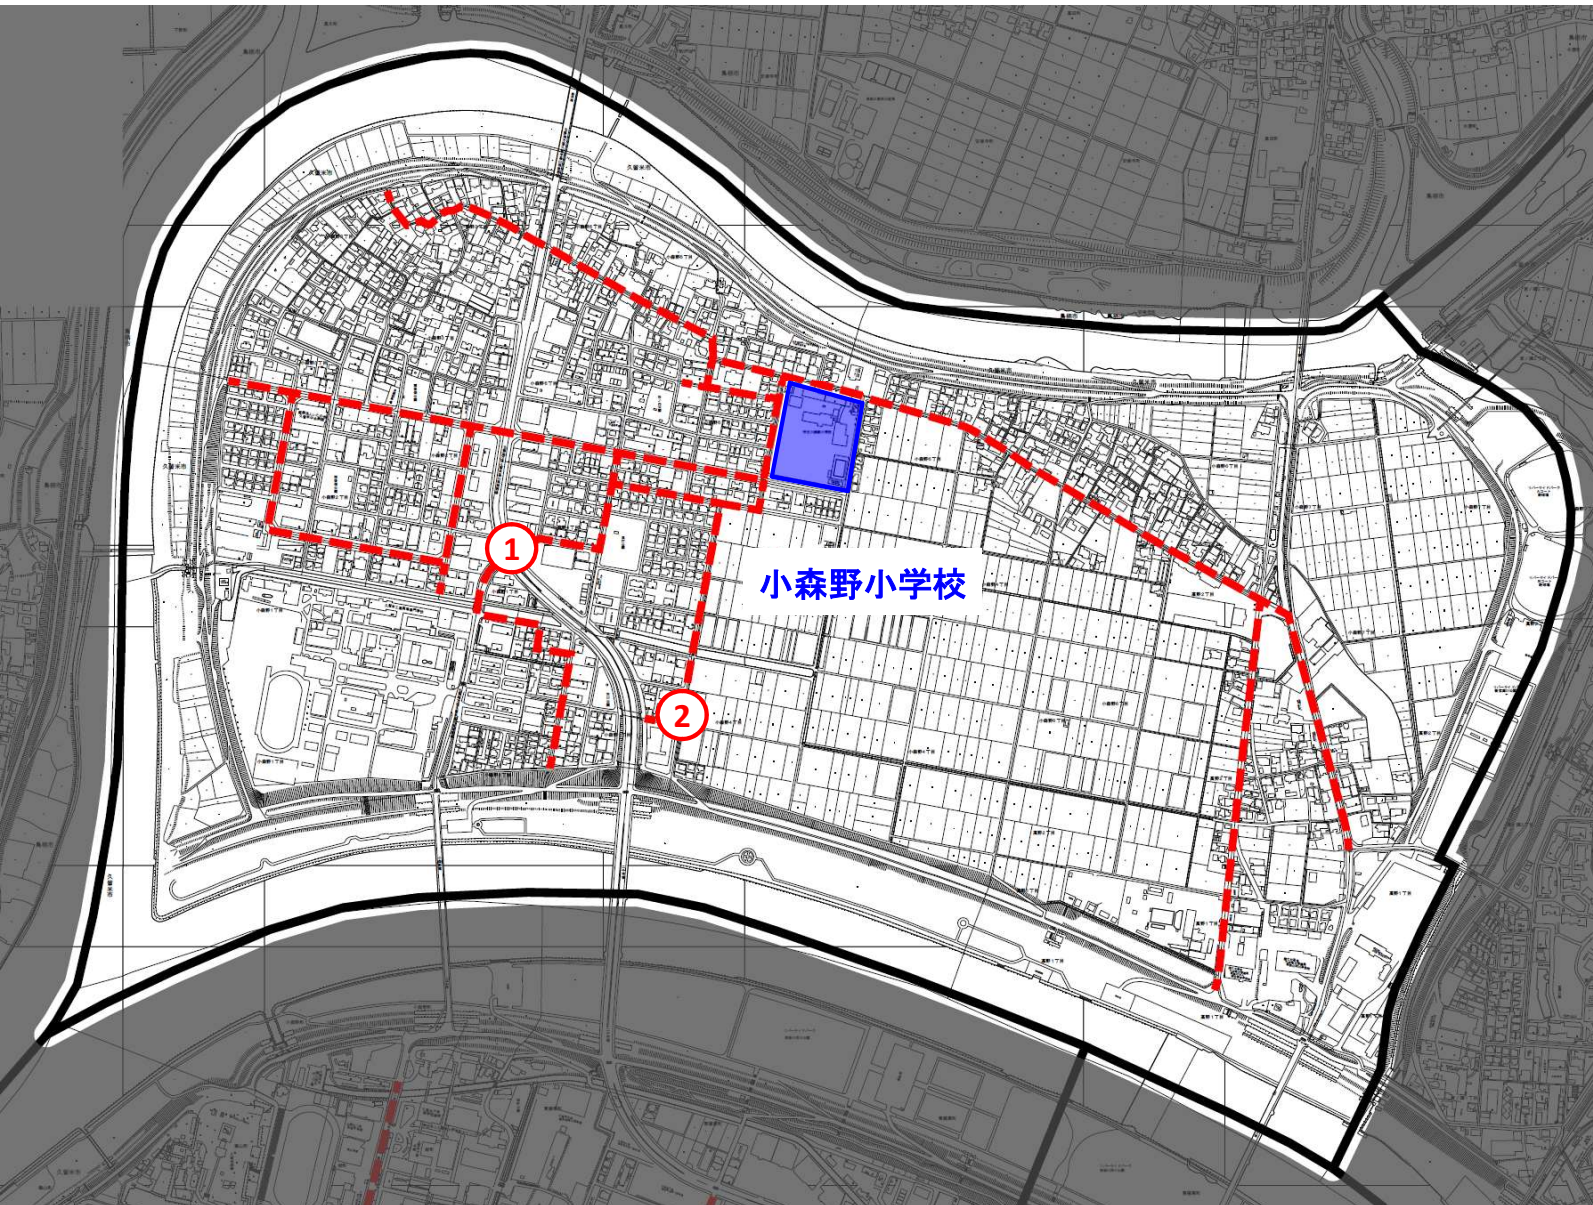
①交通量が特に多い交差点であるため、危険である。

②筑後川堤防から降りてきて、車からは直線道路でありスピードが出やすい道路である。しらゆりの塀が高く、交差点のミラーの見辛さも危険。

・草木の剪定【県】[R5年度対策済]

・路面標示【市】
