通学路対策箇所図(三瀨小学校)

【対策検討メンバー】
 ・教育委員会、小学校
 ・道路管理者
 ・久留米警察署

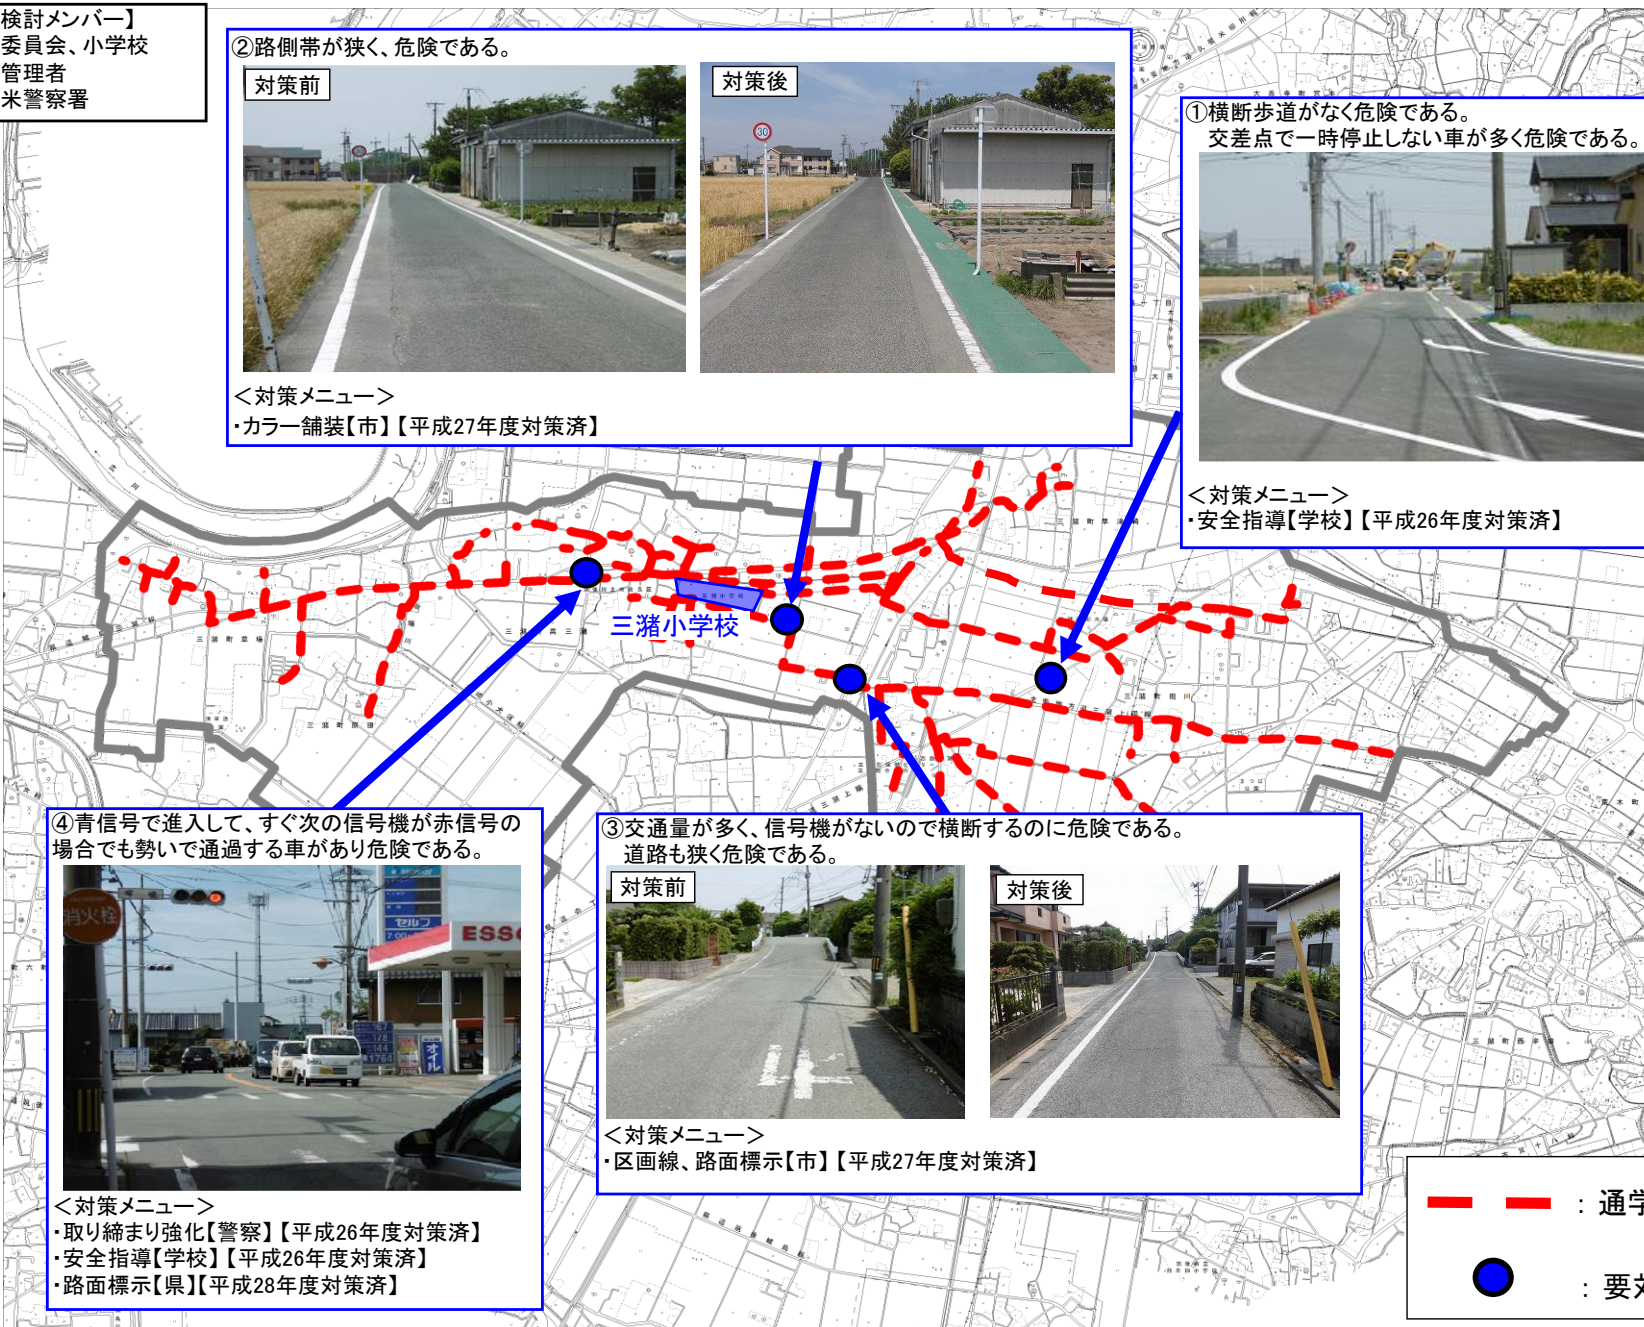
②路側帯が狭く、危険である。

①横断歩道がなく危険である。
 交差点で一時停止しない車が多く危険である。

④青信号で進入して、すぐ次の信号機が赤信号の場合でも勢いで通過する車があり危険である。

③交通量が多く、信号機がないので横断するのに危険である。
 道路も狭く危険である。

・カラー舗装【市】【平成27年度対策済】

・安全指導【学校】【平成26年度対策済】

・取り締まり強化【警察】【平成26年度対策済】
 ・安全指導【学校】【平成26年度対策済】
 ・路面標示【県】【平成28年度対策済】

・区画線、路面標示【市】【平成27年度対策済】
