# 通学路対策箇所図(安武小学校区)

- 【対策検討メンバー】
- ・教育委員会、小学校、中学校
  - ・道路管理者
  - ・久留米警察署

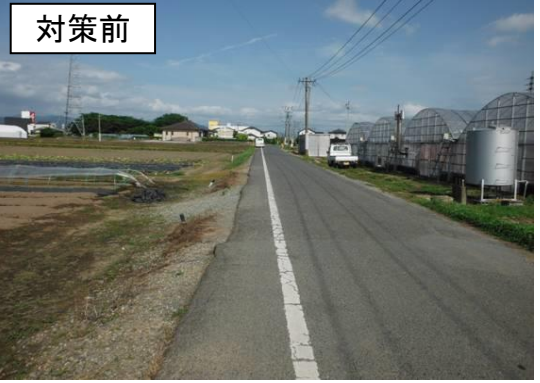
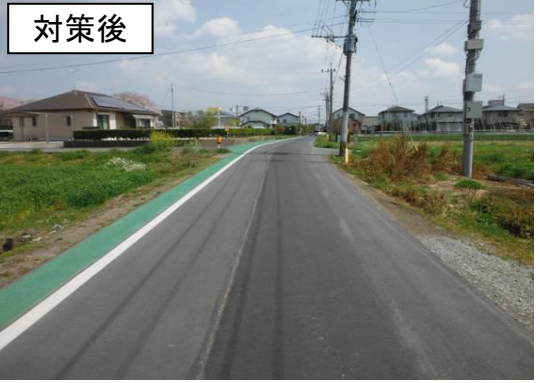
① 白線がうすく、消えているところがある。また一部路肩が壊れており、その壊れた路肩を車がさけるために、白線の中に車が入ってくるために児童が通学する時に危険である。

- 〈対策メニュー〉
- ・路肩整備、カラー舗装、区画線更新【市】[平成30年度対策済]
