## (2) 中心拠点広域地区(中心拠点除く)

### (3) 東部地区(久留米IC・善導寺など)

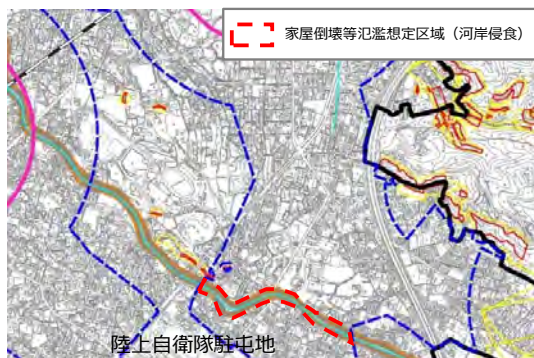
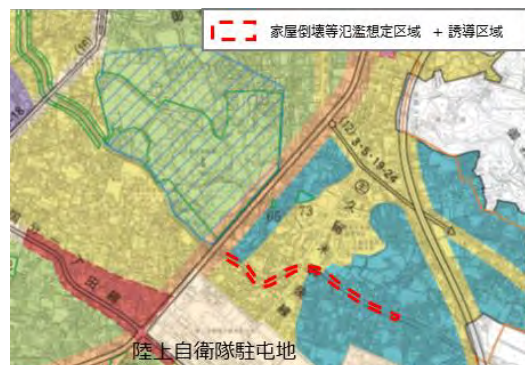
### ② 浸水ハザード(家屋倒壊等氾濫想定区域) × 建築物(木造・非木造) + 用途地域

- 高良川の家屋倒壊等氾濫想定区域(河岸侵食)で指定される当該地域は、第1種住居地域、第1種低層住居専用地域であり、主に木造の戸建て住宅が建築されている。
