#### 4. 「藤山道」と前身官衙（先行官衙）・上津土壘跡

#### 5. 神籠石の崩壊と七世紀のくるめ

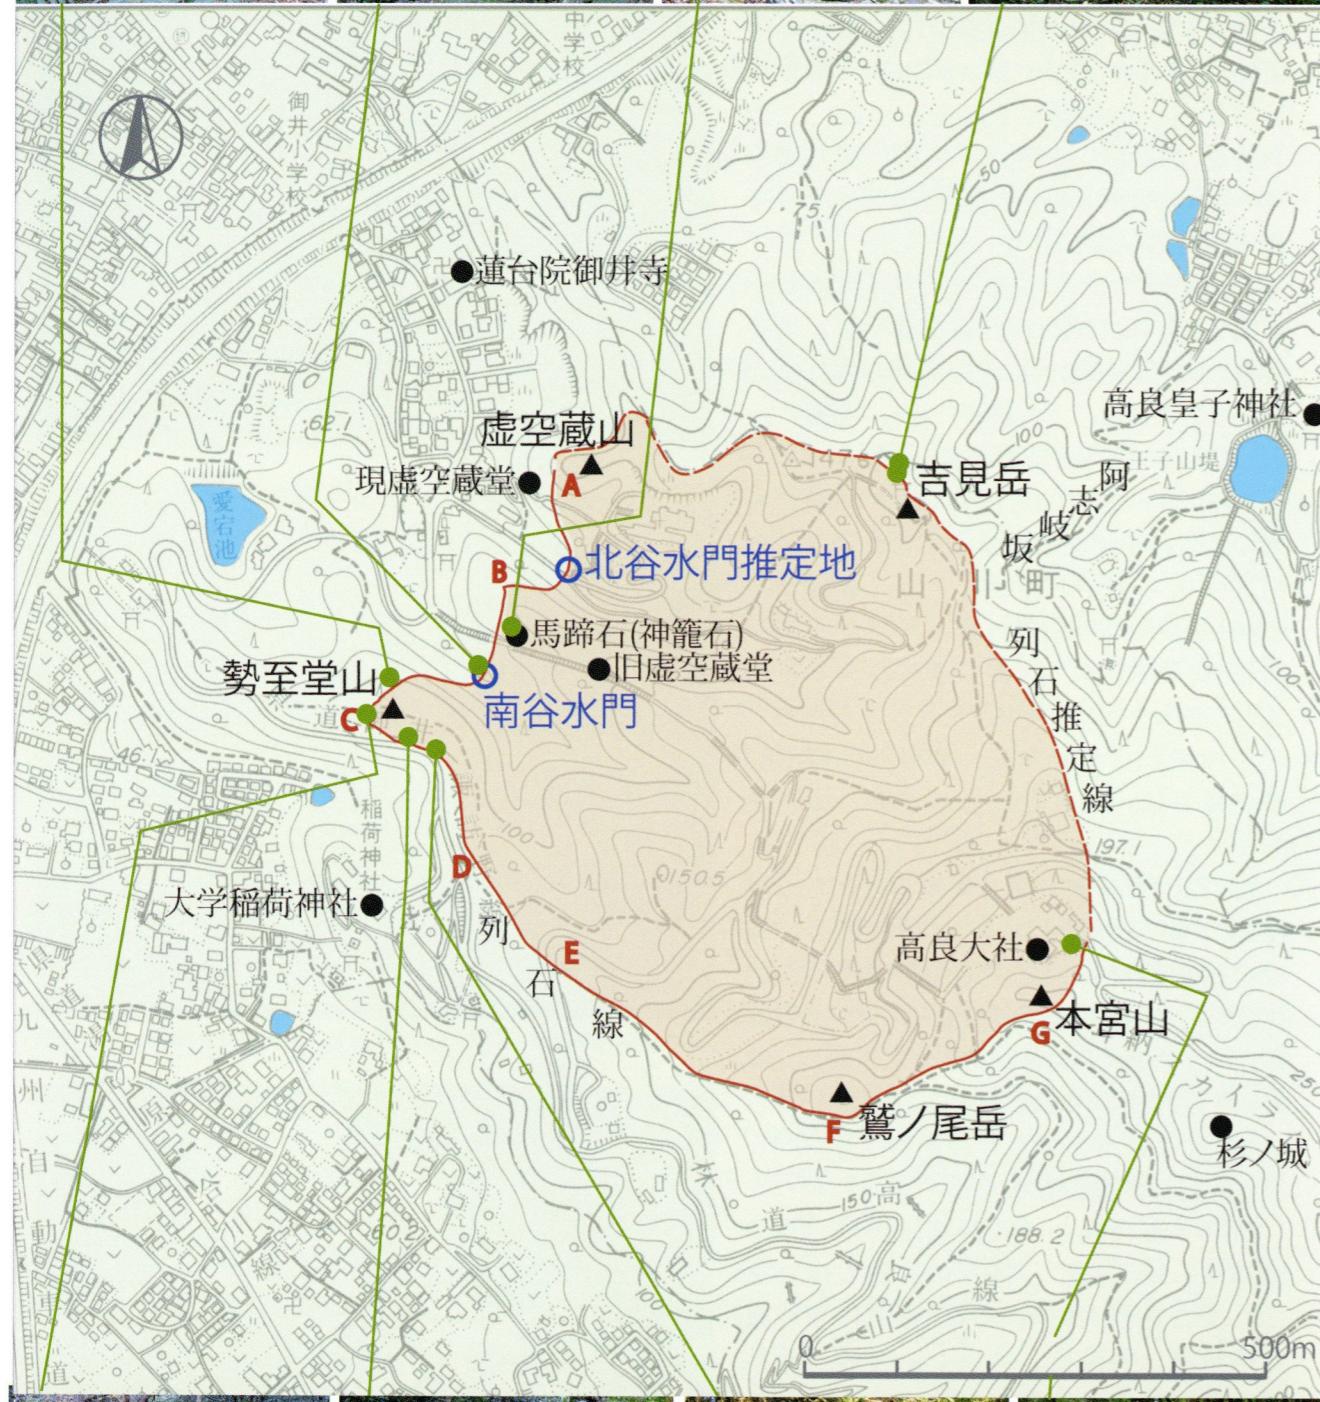
④北側斜面

列石は、緑泥片岩という付近で産出する石材を、ノミなどを使い表面を平らにして方形に切石加工したものです。大きさは、小さいもので長さ20cm程、大きいもので3.2mもありますが、平均的な一辺の長さは70~80cmくらいです。これを基本的には一段で直列に並べています。その上部には、版築工法による土壘を築いていたものと思われますが、現在はほとんど残っていません。

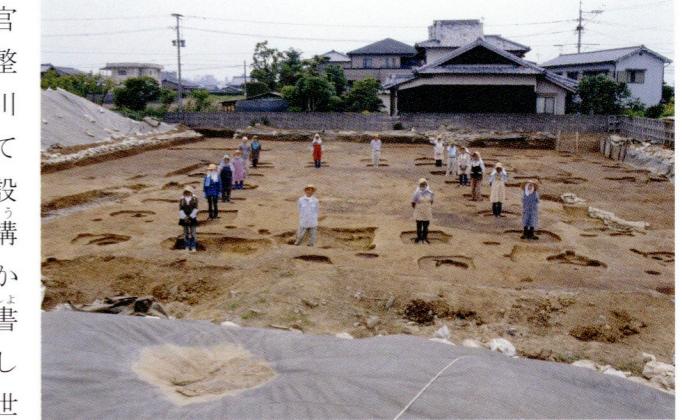
筑後国府跡第210次調査で発見された大形の四面庇建物。  
前身官衙の正殿建物と考えられている。

では、高良山神籠石はいったい何を守ろうとしたのでしょうか。高良山の北西麓、筑後川左岸の枝光台地上には、筑後国府跡前身官衙（先行官衙）と呼ばれる、大形の建物が整然と建並ぶ施設が発見されています。筑後川は有明海に通じる水上交通の動脈で、極めて利便で重要な位置にあたります。また、施設が立地する台地を取り囲むように、堀状遺構や大溝などが掘削されています。大溝下層からは、7世紀中頃～同末にかけての硯や墨書き土器、漆が付着した土器などが大量に出土しています。このことから、付近一帯には7世紀中頃以降、行政機構や工房が存在し、かつ、それらは濠や大溝などによって防御された軍事色の強い施設であったことが想像できます。

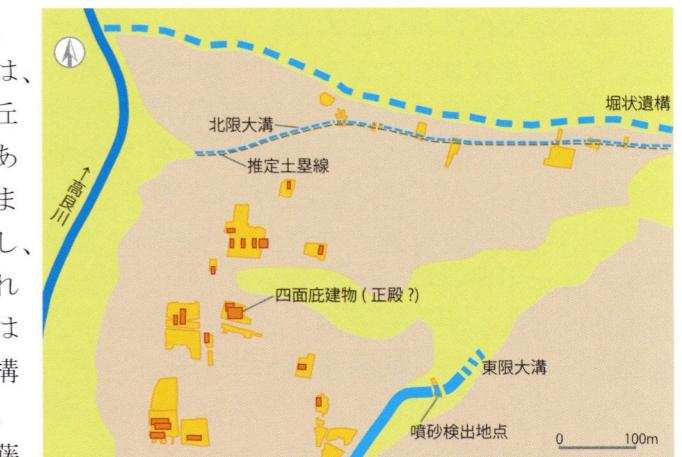
前身官衙の主要遺構分布。台地上に大形の建物群が整然と建並んでいる。台地周辺は濠や大溝、河川で囲い防御性を高めている。
